令和5年度 森林・林業・木材産業グリーン成長総合対策補助金等
(CLT・LVL等の建築物への利用環境整備事業のうち、CLT・
LVL等を活用した建築物の低コスト化・検証等事業)

CLT パネルに長ビスを用いたせん断接合部等の 開発事業報告書

令和6年3月
木構造振興株式会社

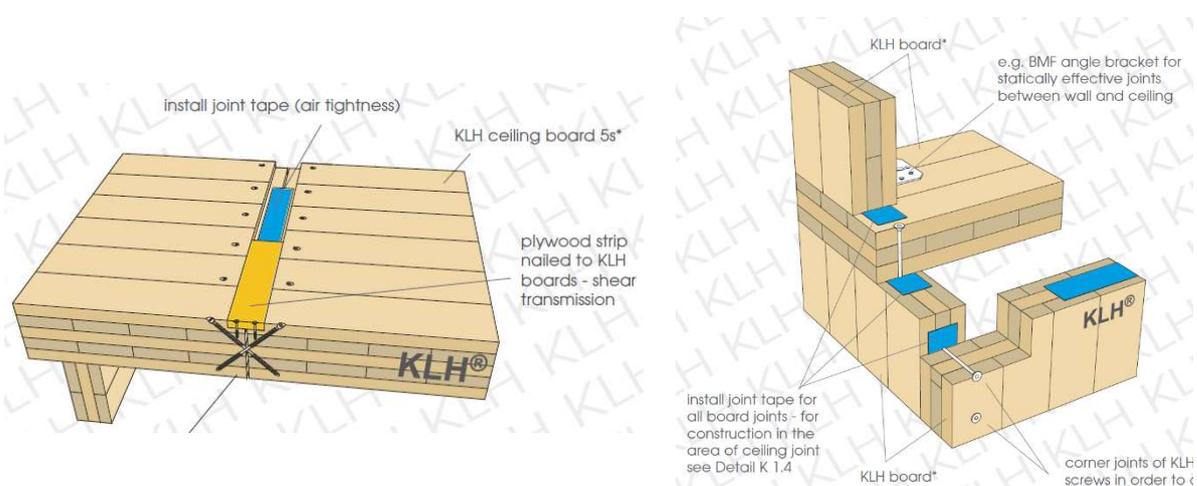
図 1.1-1 海外の CLT ビス接合部の例

欧米の CLT パネル工法では、下図のように長ビスを用いて木材同士を直接接合する方法が主流となっているが、現在、日本で広く用いられている CLT パネル工法の接合部は、接合金物を使用したものが多い。その背景としては、海外のような径が太く長いビスが流通していないため、日本にある既存の細く短いビスのみで構成される接合部では日本の高い耐震基準に照らすと、強度性能的に対応できないことなどが挙げられる。

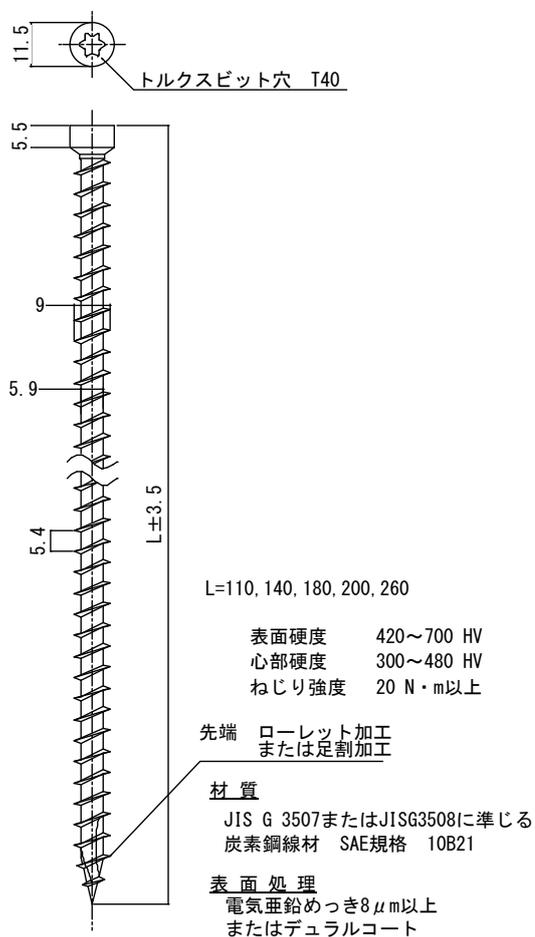
図 2-1 全ねじビス HTS9

当該事業で使用した長ビスは図 2-1、2-2 のとおりである。

長ビスは全て全ねじであり、寸法規格は呼び径 $\phi 9$ mm、ビス長さ $L=140,180,200,260$ mm である。

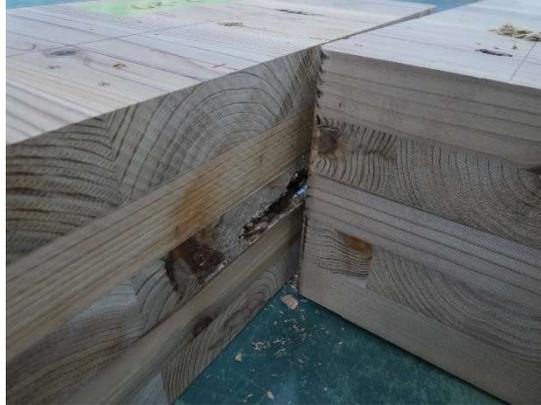
写真 3.1-1 ビスの交差部の位置 (X90-5-5W)

上記の原因として、写真 3.1-1 のとおり弱軸試験体のビス交差部が狙った位置（ラミナ 2 層目と 3 層目の接着層位置からずれてしまったことが原因と考えられる。写真 3.1-1 では、交差部が 3 層目のラミナの中心に近い位置に見える。

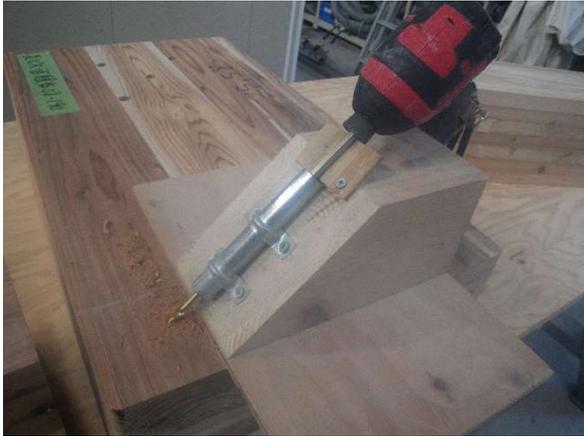
写真 3.2-1 施工の様子 先穴φ4.5

3.1 項を踏まえ、弱軸方向における 5 層 5 プライ、5 層 7 プライ試験体を各 6 体ずつ実施することとした。試験の種類は表 3.2-1 のとおりである。このうち昨 1，昨 2 は R4 年度試験であり、比較のため試験データを再掲した。本年度実験したものは No. 1、2 の 2 仕様である。試験体の記号の意味は表 3.2-1 の下部に示す。各試験体図を図 3.2-1～図 3.2-4 に、試験体作成の様子を写真 3.2-1～写真 3.2-2 に、試験体の密度と含水率を表 3.2-2～表 3.2-3 に示す。

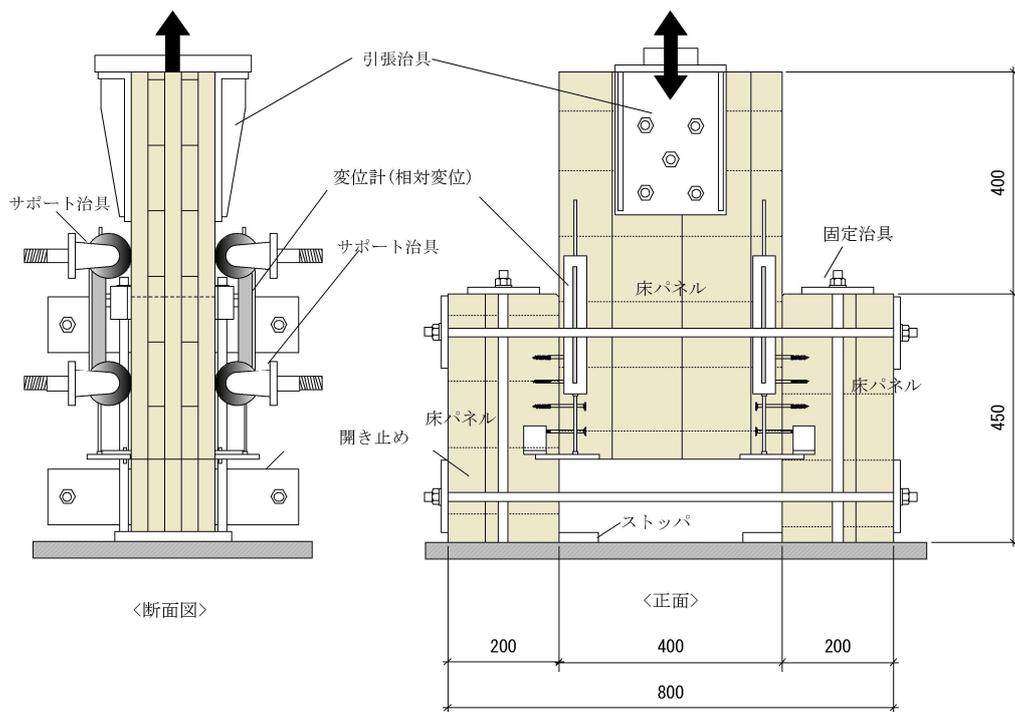
図 3.3-1 ロケット型による試験方法

試験治具及び変位計配置図は図 3.3-1、写真 3.3-1 のとおりである。

試験体の主材は面外方向の変形をサポート治具で押え、側材は面内方向の開きや浮き上がりをロッドやストッパで押さえる試験とした。加力方法は、単調加力試験の δ_y の 1/2, 1, 2, 4, 6, 8, 12, 16 倍の順で正負交番加力方向繰り返し加力とした。変位は CLT 相互の相対変位を計測した。

評価方法は完全弾塑性モデルによる評価とした。

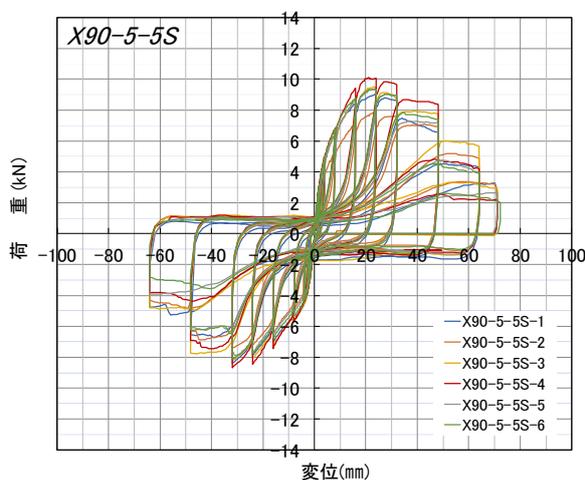
図 3.4.1-1 荷重変位曲線(ビス 1 本あたり)

荷重変位曲線を図 3.4.1-1 に、包絡線を図 3.4.1-2 に、完全弾塑性モデルによる評価結果（1 試験体あたり）を表 3.4.1-1 に、破壊性状を写真 3.4.1-1～写真 3.4.1-8 に示す。ビスが曲げ降伏し、ビスの折損、木材の割れが確認された。

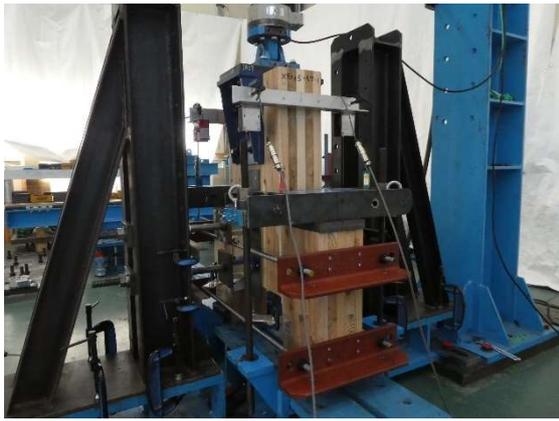
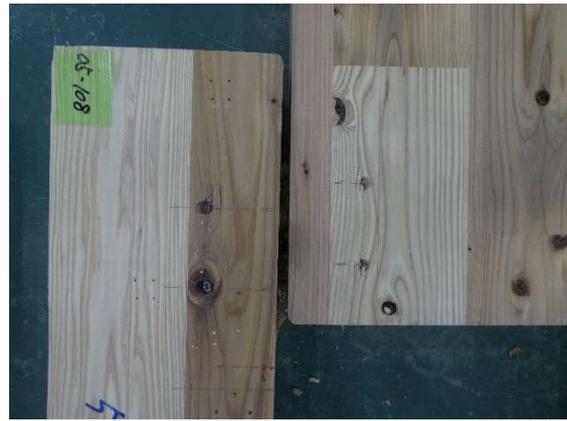
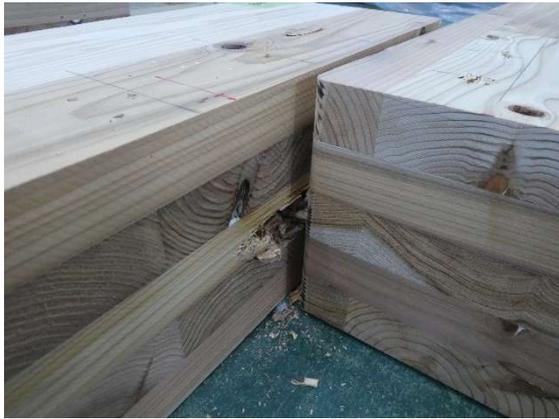
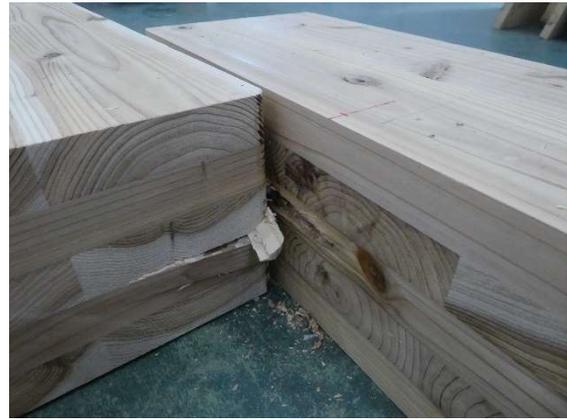
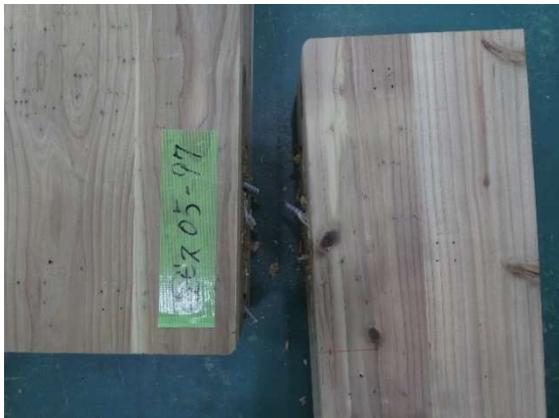
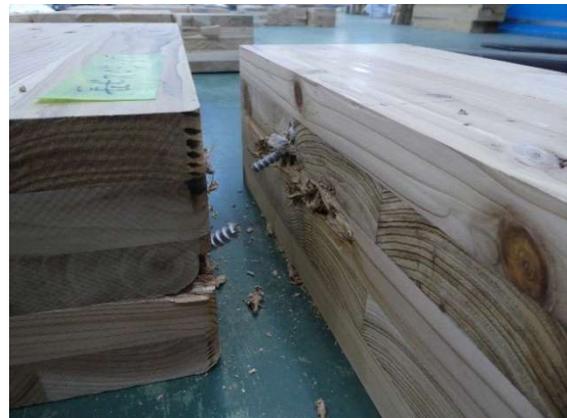
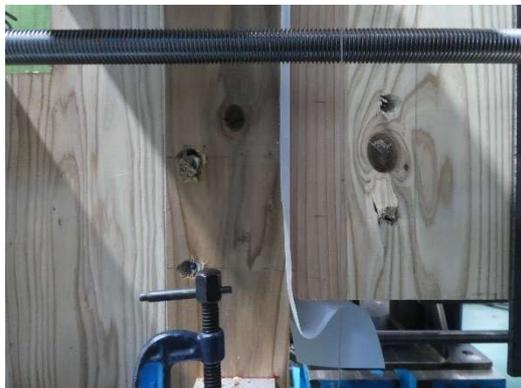
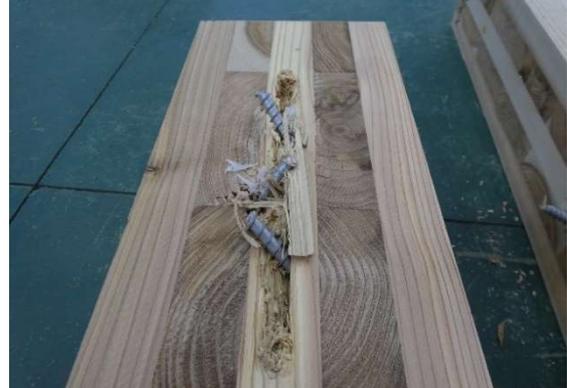
写真 3.4.1-1 NO.1 X90-5-5S-1 試験前

写真 3.4.1-2 NO.1 X90-5-5S-1 試験後

写真 3.4.1-3 NO.1 X90-5-5S-1
ビスの引き抜け

写真 3.4.1-4 NO.1 X90-5-5S-1
ビスの引き抜け、木材の割れ

写真 3.4.1-5 NO.1 X90-5-5S-3 ビスの折損

写真 3.4.1-6 NO.1 X90-5-5S-3 ビスの折損

写真 3.4.1-7 NO.1 X90-5-5S-4 節あり

写真 3.4.1-8 NO.1 X90-5-5S-4 ビスの折損

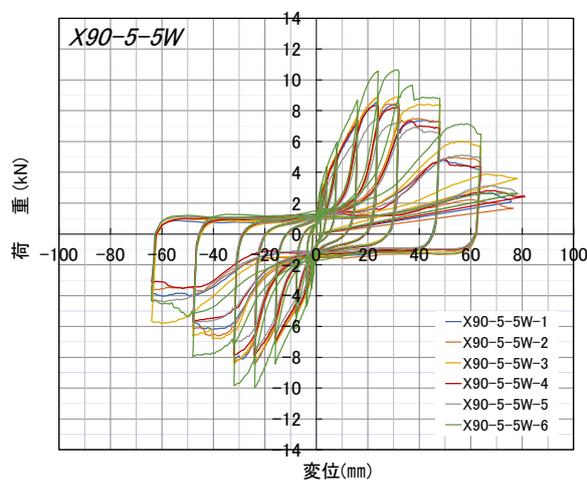
図 3.4.2-1 荷重変位曲線(ビス 1 本あたり)

荷重変位曲線を図 3.4.2-1 に、包絡線を図 3.4.2-2 に、完全弾塑性モデルによる評価結果（1 試験体あたり）を表 3.4.2-1 に、破壊性状を写真 3.4.2-1～写真 3.4.2-8 に示す。ビスが曲げ降伏し、ビスの折損、木材の割れが確認された。

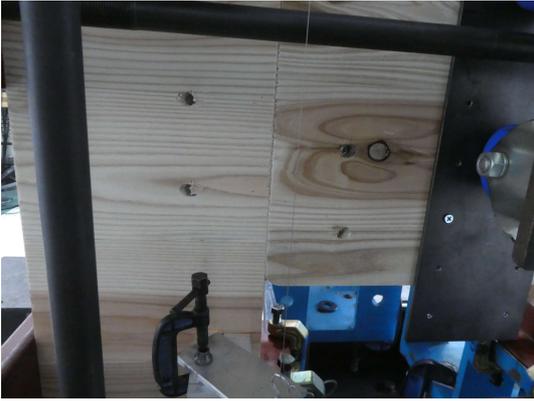
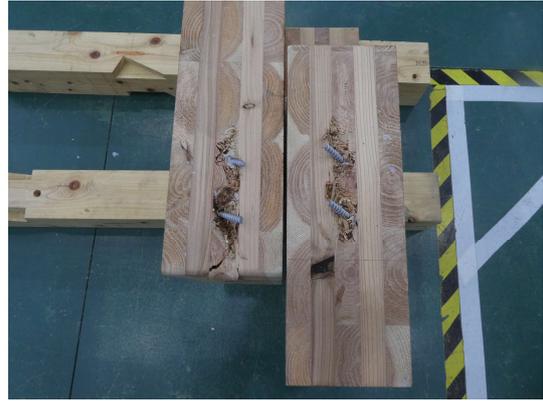
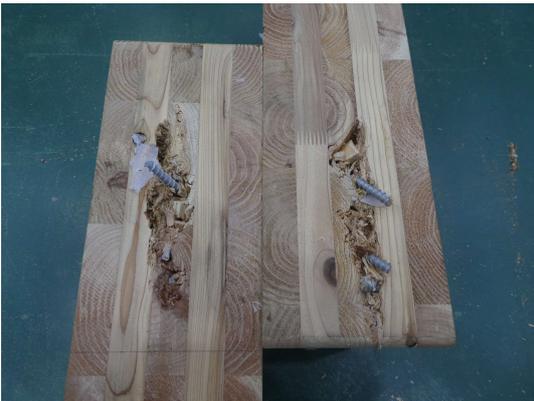
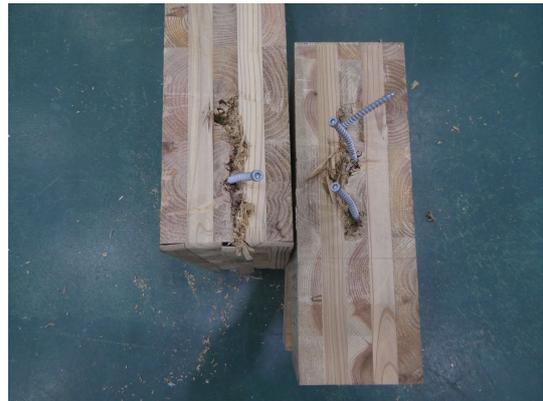
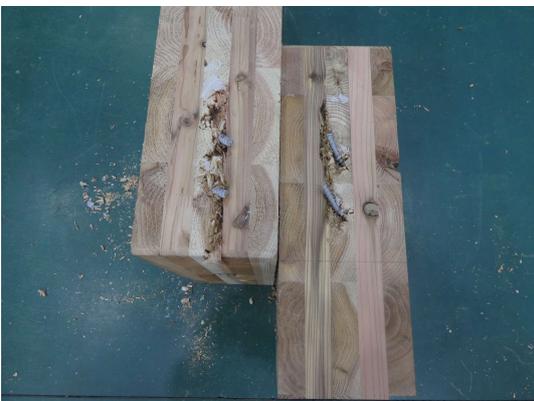
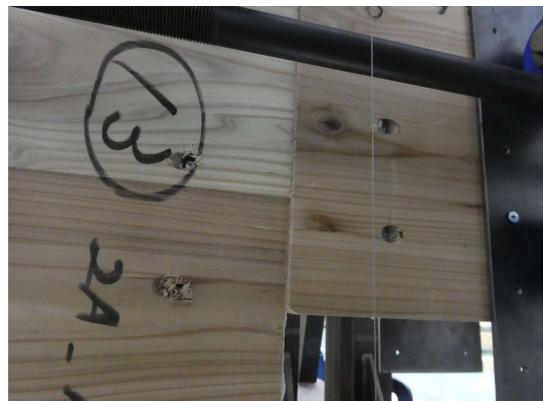
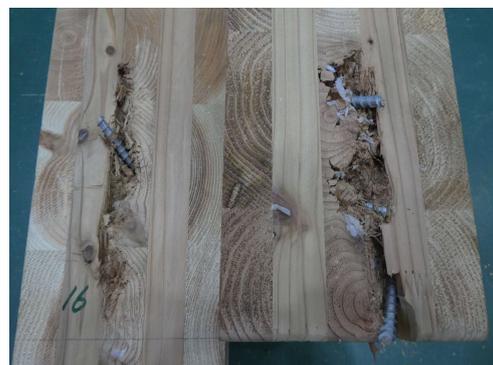
写真 3.4.2-1 NO.2 X90-5-5W-1 試験前

写真 3.4.2-2 NO.2 X90-5-5W-1 試験後

写真 3.4.2-3 NO.2 X90-5-5W-2
ビスの引き抜け・折損、木材の割れ

写真 3.4.2-4 NO.2 X90-5-5W-3
ビスの引き抜け・折損、木材の割れ

写真 3.4.2-5 NO.2 X90-5-5W-4
ビスの引き抜け・折損、木材の割れ

写真 3.4.2-6 NO.2 X90-5-5W-5

写真 3.4.2-8 NO.2 X90-5-5W-6
ビスの引き抜け・折損、木材の割れ

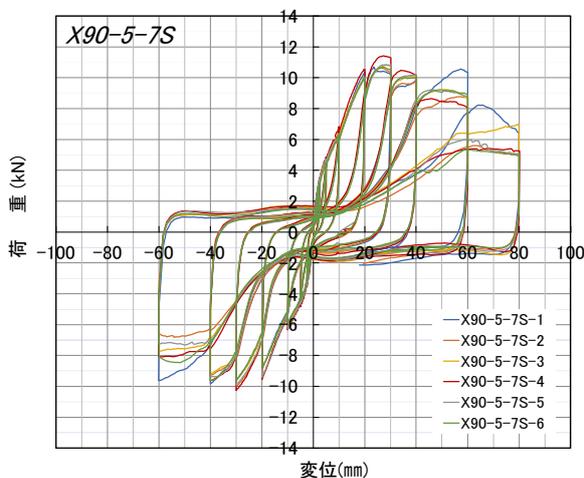
図 3.4.3-1 荷重変位曲線(ビス 1 本あたり)

荷重変位曲線を図 3.4.3-1 に、包絡線を図 3.4.3-2 に、完全弾塑性モデルによる評価結果 (1 試験体あたり) を表 3.4.3-1 に、破壊性状を写真 3.4.3-1~写真 3.4.3-8 に示す。ビスが曲げ降伏し、ビスの折損、木材の割れが確認された。

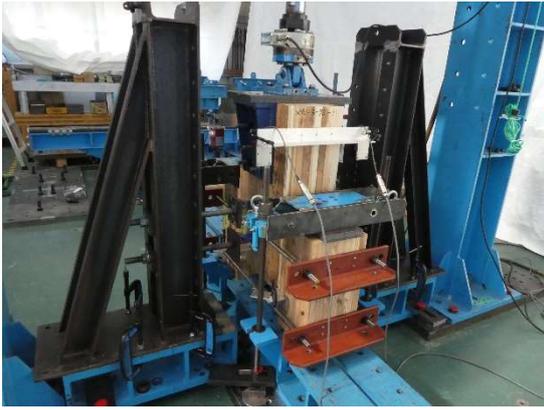
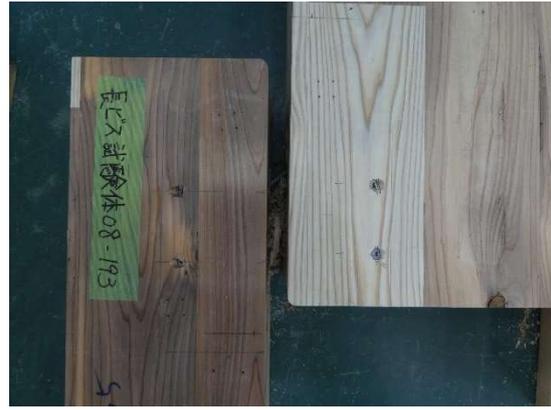
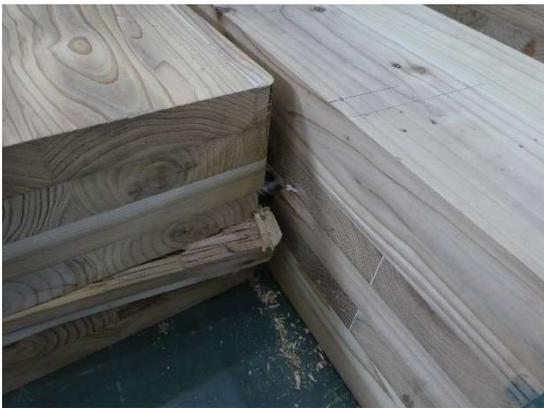
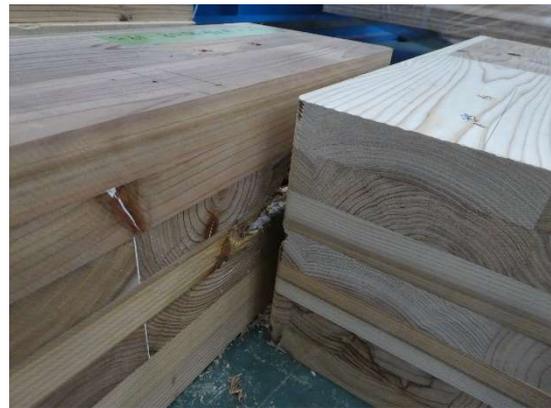
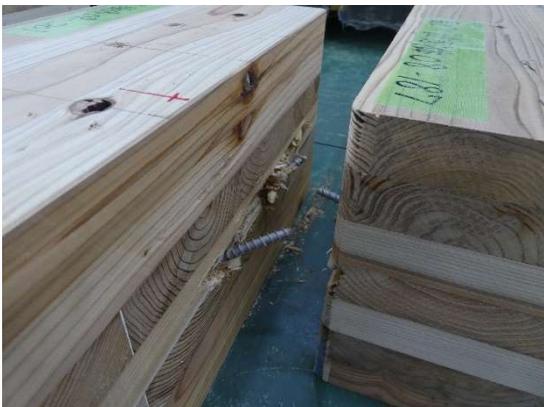
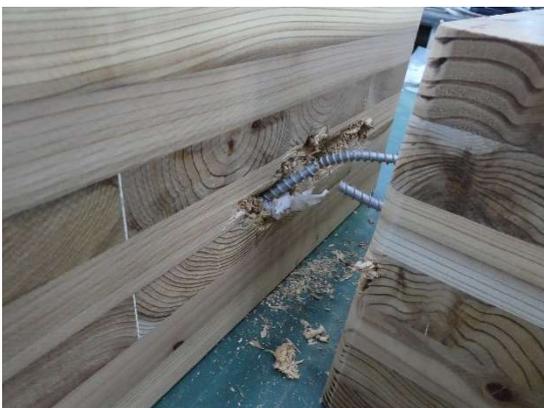
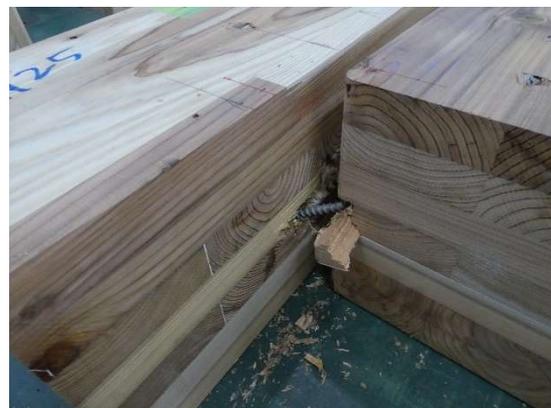
写真 3.4.3-1 NO.3 X90-5-7S-1 試験前

写真 3.4.3-2 NO.3 X90-5-7S-1 試験後

写真 3.4.3-3 NO.3 X90-5-7S-1
ビスの引き抜け、木材の割れ

写真 3.4.3-4 NO.3 X90-5-7S-1
ビスの引き抜け

写真 3.4.3-5 NO.3 X90-5-7S-2 ビスの折損

写真 3.4.3-7 NO.3 X90-5-7S-4 ビスの折損

写真 3.4.3-8 NO.3 X90-5-7S-5 ビスの折損、木材の割れ

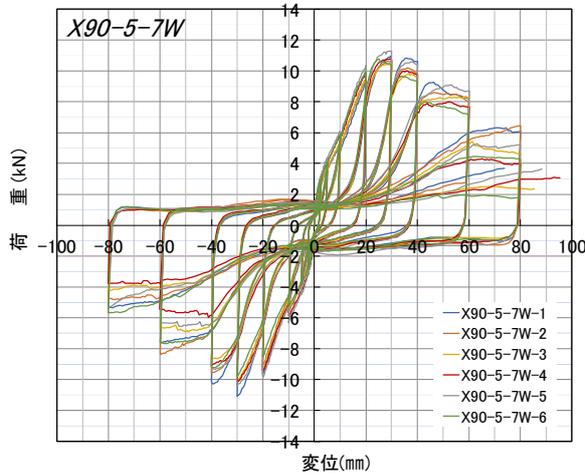
図 3.4.4-1 荷重変位曲線(ビス 1 本あたり)

荷重変位曲線を図 3.4.4-1 に、包絡線を図 3.4.4-2 に、完全弾塑性モデルによる評価結果（1 試験体あたり）を表 3.4.4-1 に、破壊性状を写真 3.4.4-1～写真 3.4.4-8 に示す。ビスが曲げ降伏し、ビスの折損、木材の割れが確認された。

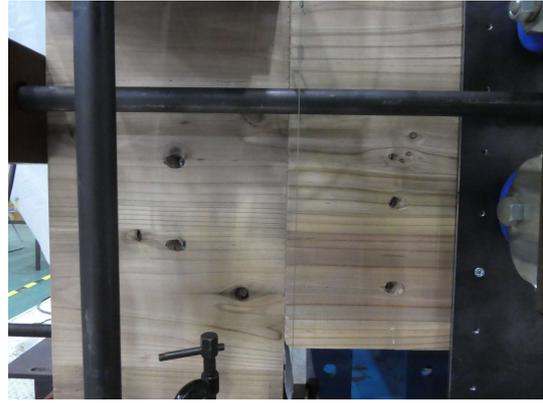
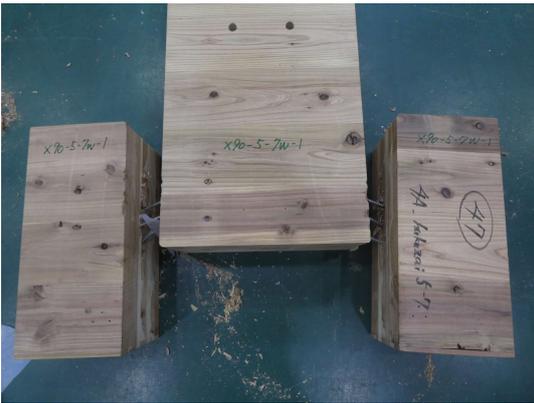
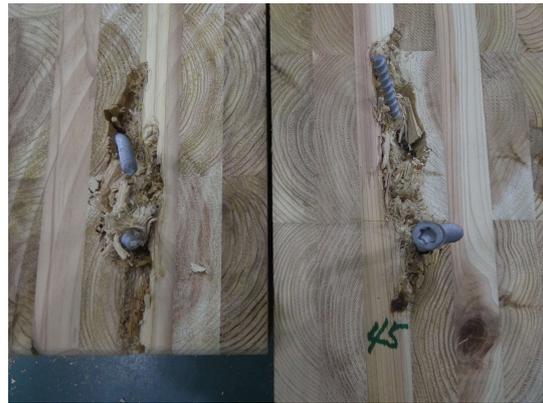
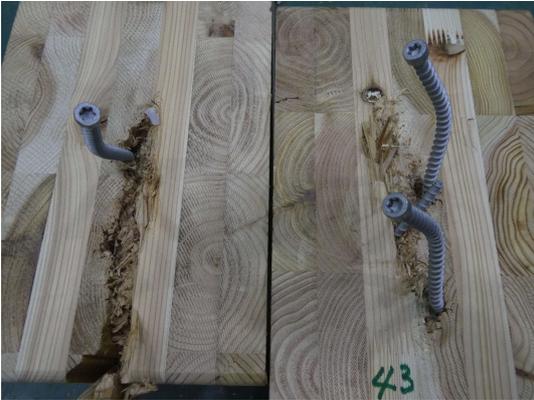
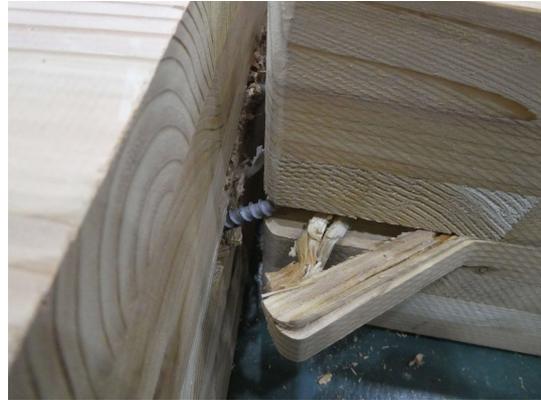
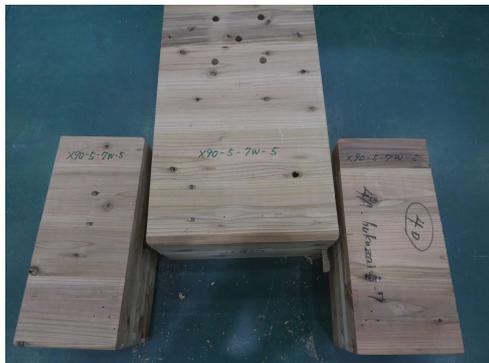
写真 3.4.4-2 NO.4 X90-5-7W-1 試験前

写真 3.4.4-3 NO.4 X90-5-7W-1
ビスの引き抜け・折損、木材の割れ

写真 3.4.4-4 NO.4 X90-5-7W-2
ビスの引き抜け・折損、木材の割れ

写真 3.4.4-5 NO.4 X90-5-7W-3
ビスの引き抜け・折損、木材の割れ

写真 3.4.4-6 NO.4 X90-5-7W-4
ビスの引き抜け・折損、木材の割れ

写真 3.4.4-7 NO.4 X90-5-7W-5
ビスの引き抜け・折損、木材の割れ

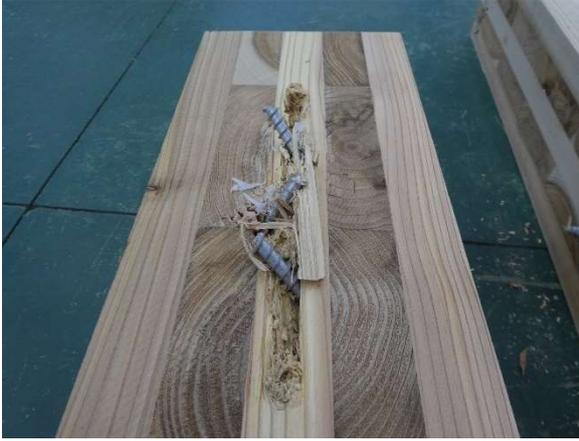
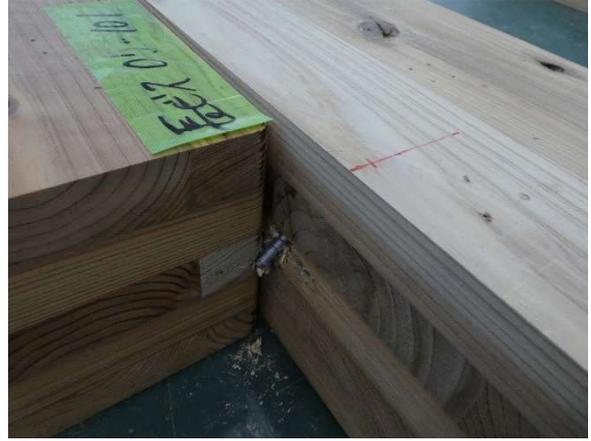
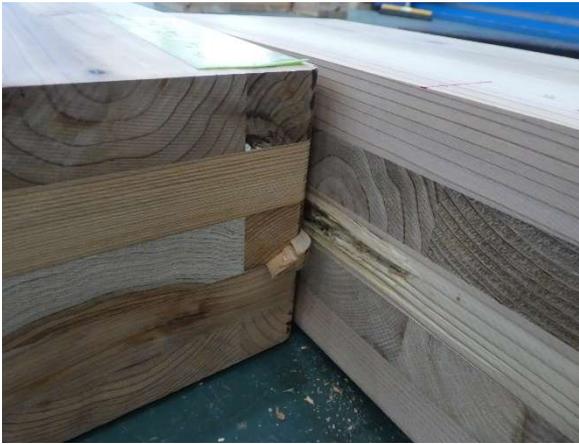
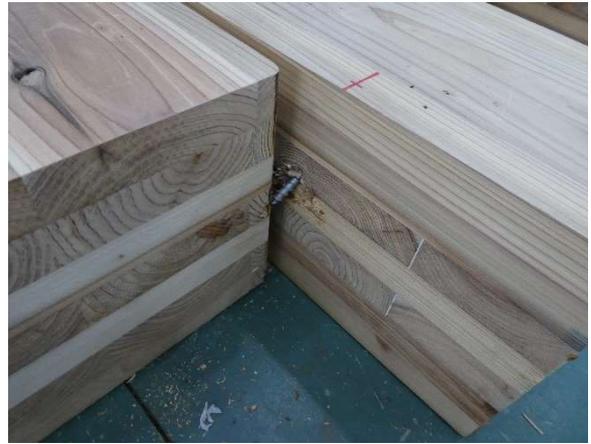
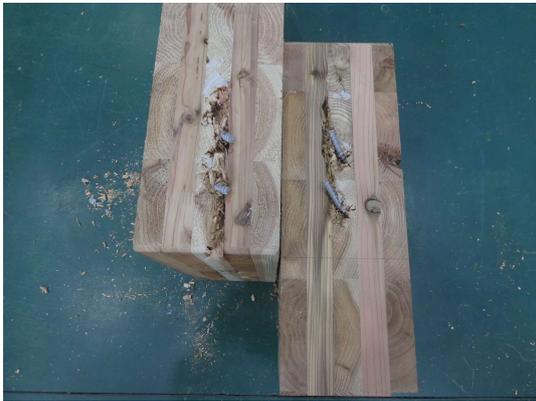
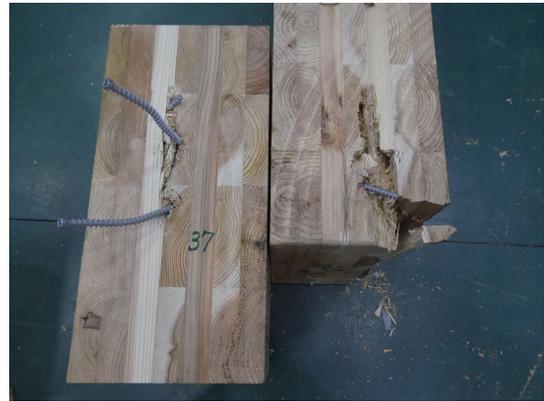
ビス交差部の位置とは図 3.5-1 の左図に見えるビス交差部の位置である。右図のとおり CLT の表層面を原点として、1 層目までを 1、2 層目までを 2 として数値化する。5 層 7 プライの場合、材の厚さの中央は 3.5 となる。

写真判定の結果を図 3.5-2 に示す。写真判定の例を写真 3.5-1～写真 3.5-6 に示す。

写真 3.5-1 2.2 と判定

写真 3.5-2 2.2 と判定

写真 3.5-3 2.5 と判定

写真 3.5-4 3.0 と判定

写真 3.5-5 2.2 と判定

写真 3.5-6 3.0 と判定

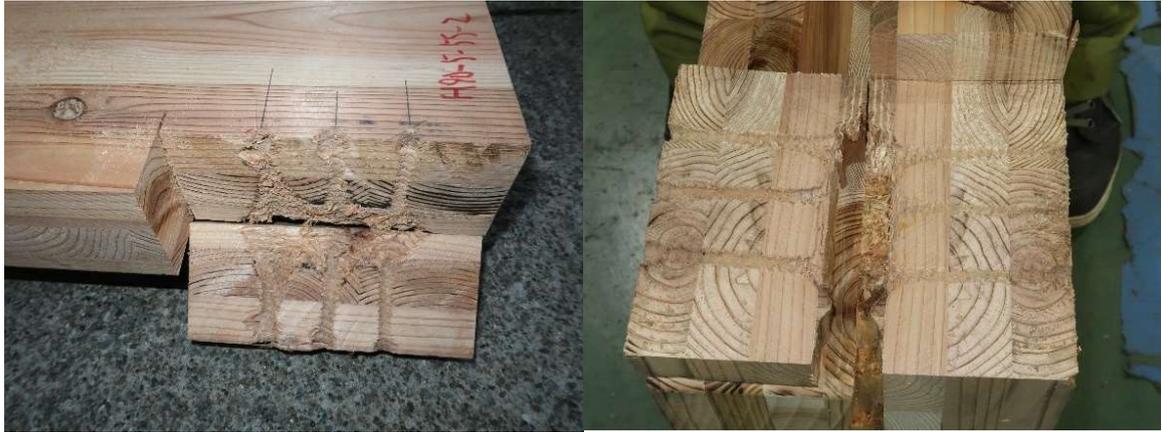
写真 4.1-1 4d 弱軸試験体の試験後の様子 (H90-5-7W)

結果は、終局状態において写真 4.1-1 のように木材のめり込み変形によって隣り合うビスの支圧に抵抗している木材が欠損してしまう結果となった。このため余った試験体を使って $8d$ で 1 体のみ追加試験を行ったところ、木材の欠損は生じなかった(写真 4.1-2)。また、結果として、 $8d$ で評価した方の強度性能が高くなる結果となった (表 4.1-1、図 4.1-2)。

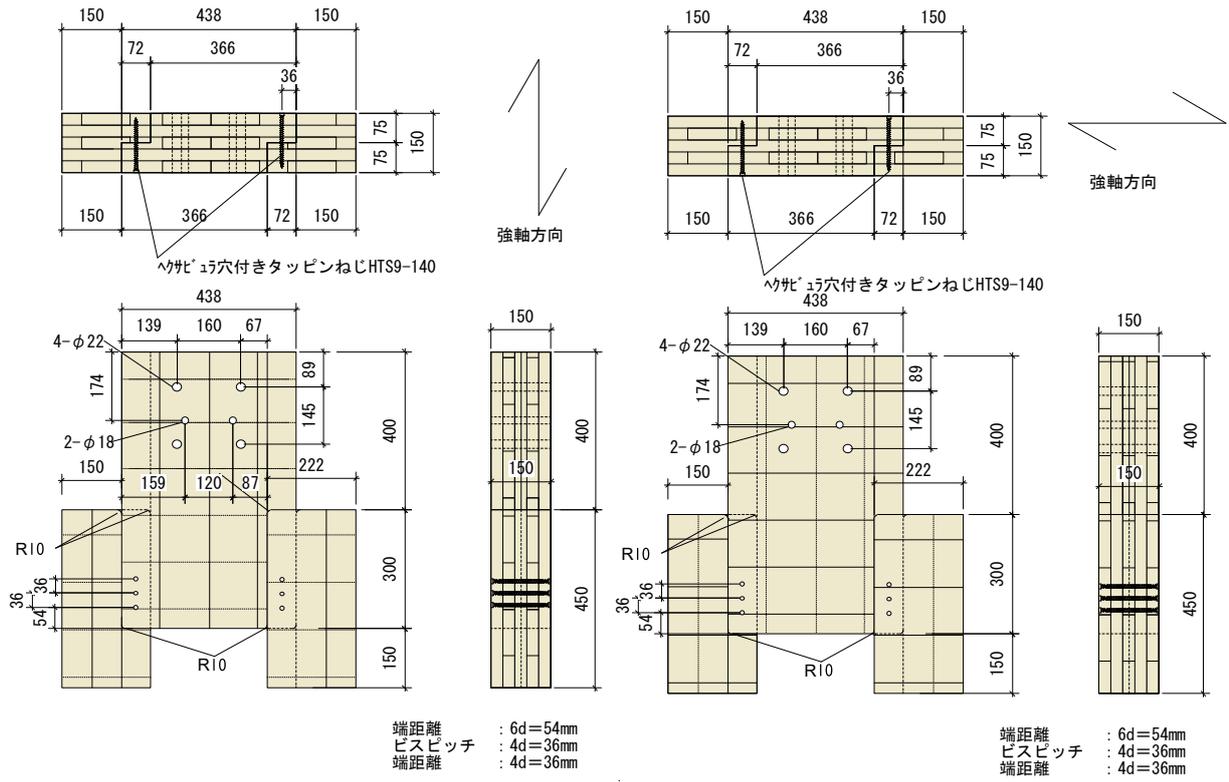
図 4.2-1 昨 No.3 H90-5-5S-4d 試験体図 図 4.2-2 昨 No.4 H90-5-5W-4d 試験体図

試験の種類は表 4.2-1 のとおりである。このうち No. 昨 3～6 は R4 年度に実施した試験であり、比較のため試験データを再掲している。本年度実験したものは No.3～6 の 4 仕様である。試験体の記号の意味を表 4.2-1 の下部に示す。各試験体図を図 4.2-1～図 4.2-6 に、試験体の密度と含水率を表 4.2-2～表 4.2-3 に示す。

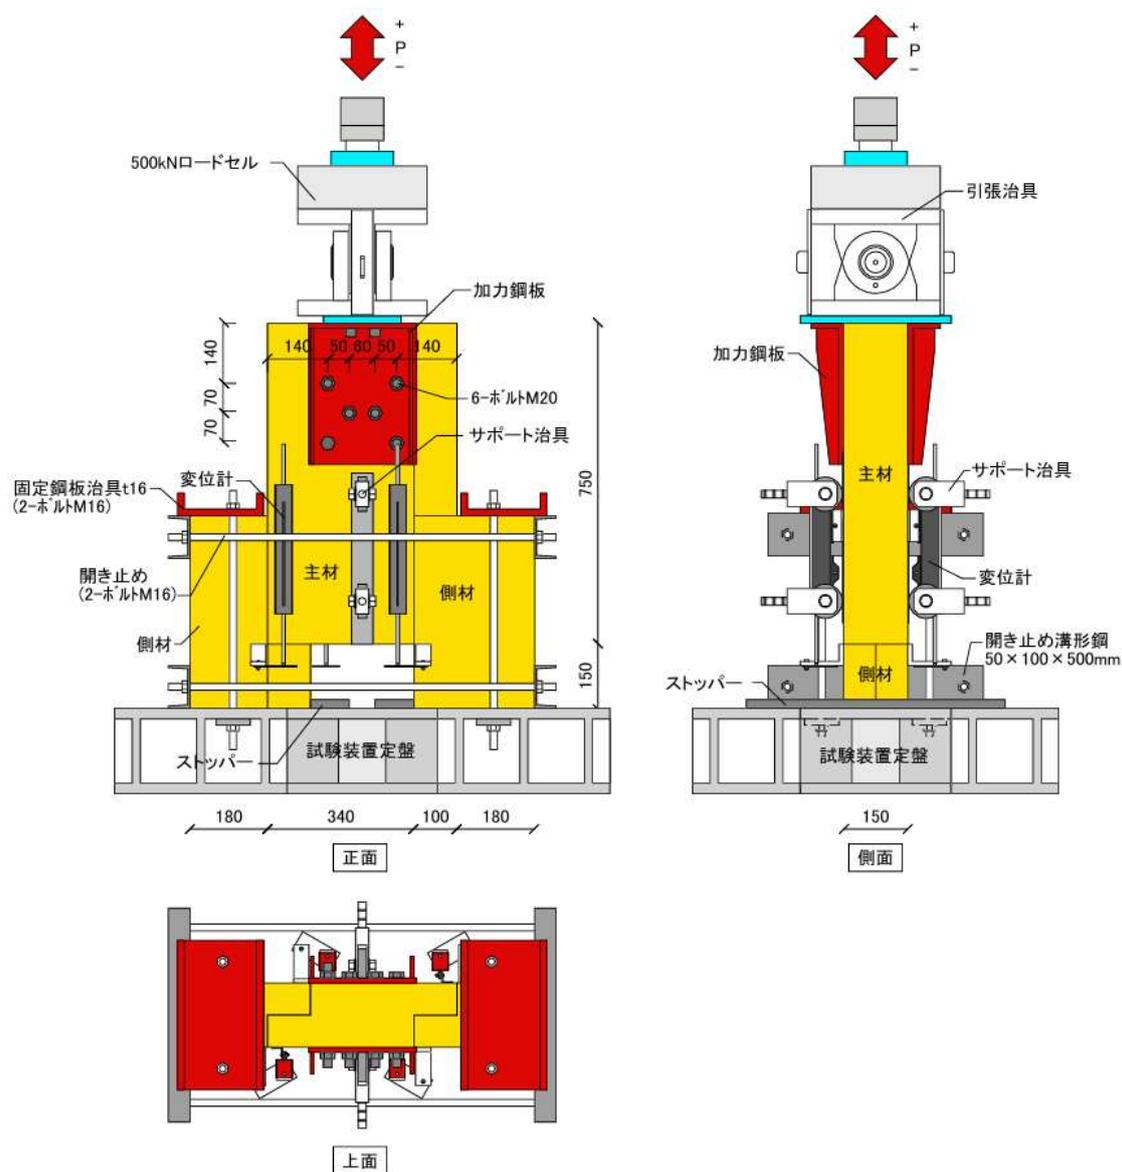
図 4.3-1 ロケット型による試験方法

試験治具及び変位計配置図は図 4.3-1 のとおりである。

試験体の主材は面外方向の変形をサポート治具で押え、側材は面内方向の開きや浮き上がりをロッドやストッパで押さえる試験とした。加力方法は、単調加力試験の δ_y の 1/2, 1, 2, 4, 6, 8, 12, 16 倍の順で正負交番加力方向繰り返し加力とした。変位は CLT 相互の相対変位を計測した。

評価方法は完全弾塑性モデルによる評価とし、信頼水準 75%における 95%下側許容限界値として評価を行った。また、変位 30mm までを評価の対象とした。

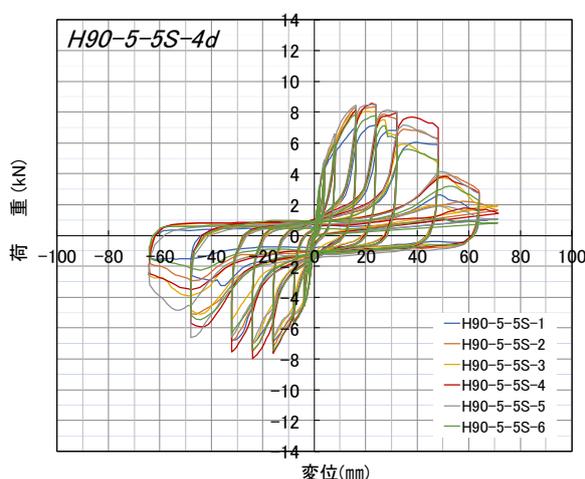
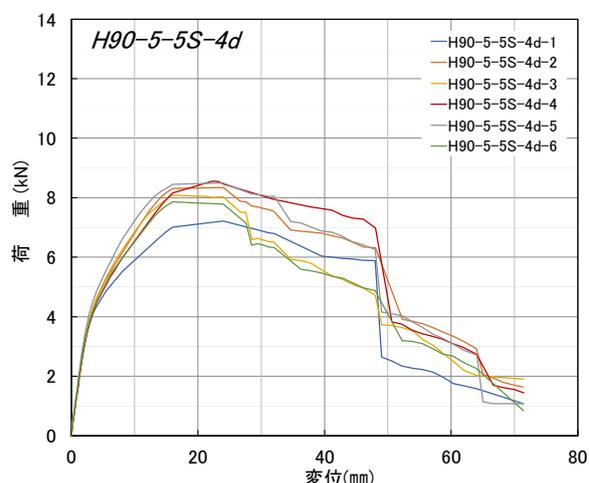
荷重変位曲線を図 4.4.1-1 に、包絡線を図 4.4.1-2 に、完全弾塑性モデルによる評価結果（1 試験体あたり）を表 4.4.1-1 に、破壊性状を写真 4.4.1-1～写真 4.4.1-8 に示す。ビスが曲げ降伏し、ビスの折損、木材の支圧が確認された。

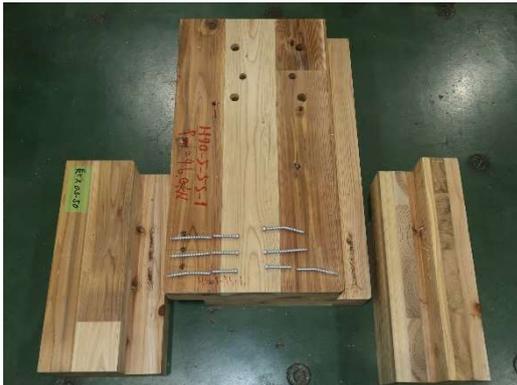
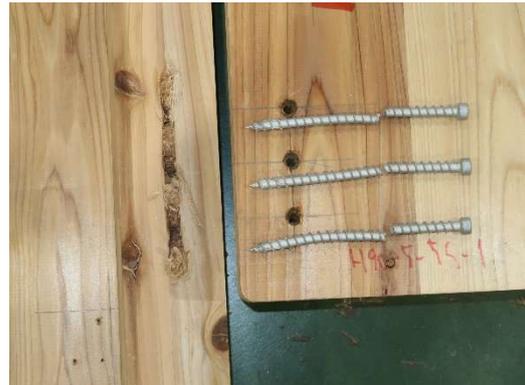
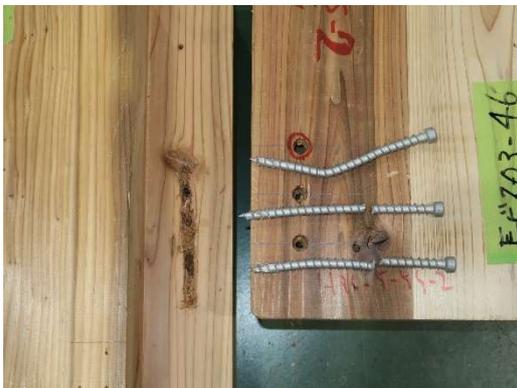
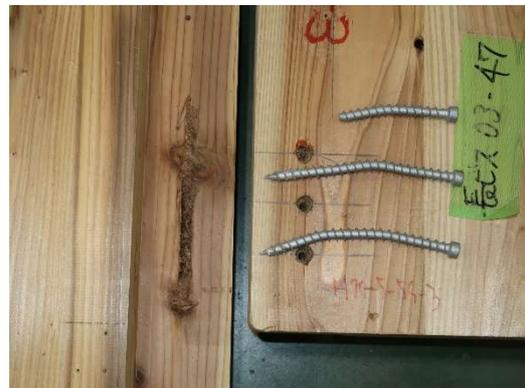
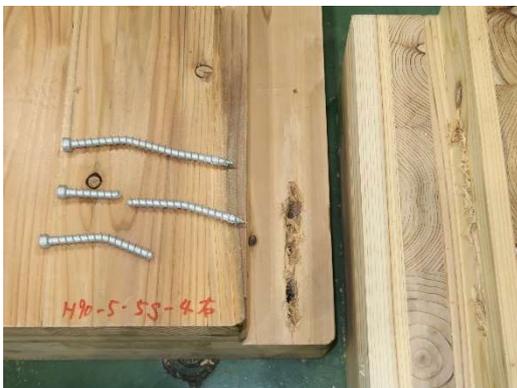
写真 4.4.1-3 No. 昨 3 H90-5-5S-4d-1
ビスの折損、木材の支圧

写真 4.4.1-4 No. 昨 3 H90-5-5S-4d-1
ビスの折損、木材の支圧

写真 4.4.1-5 No. 昨 3 H90-5-5S-4d-2
ビスの折損、木材の支圧

写真 4.4.1-6 No. 昨 3 H90-5-5S-4d-3
ビスの折損、木材の支圧

写真 4.4.1-7 No. 昨 3 H90-5-5S-4d-4
ビスの折損、木材の支圧

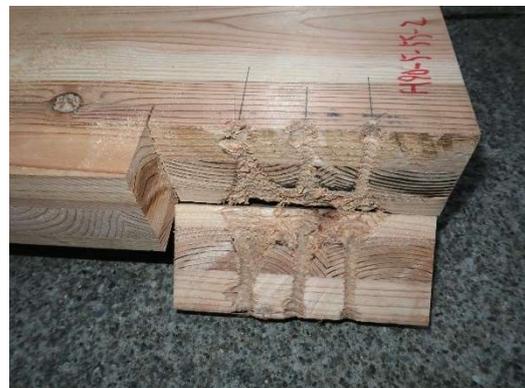
写真 4.4.1-8 No. 昨 3 H90-5-5S-4d-2
支圧の様子 (CLT 断面をカットした)

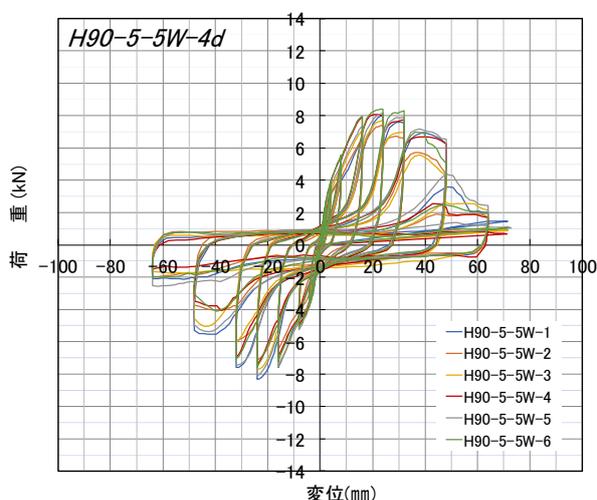
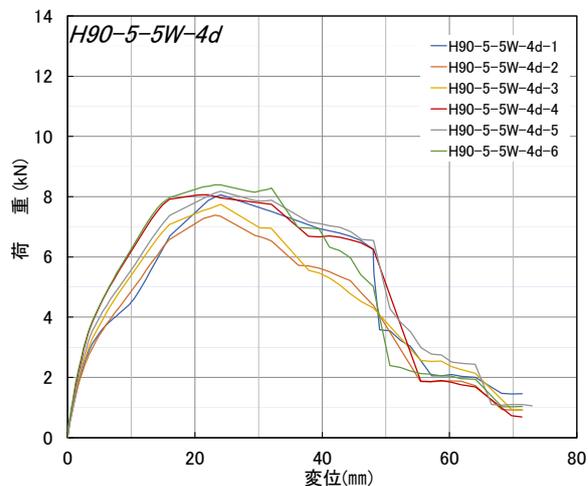
荷重変位曲線を図 4.4.2-1 に、包絡線を図 4.4.2-2 に、完全弾塑性モデルによる評価結果 (1 試験体あたり) を表 4.4.2-1 に、破壊性状を写真 4.4.2-1~写真 4.4.2-8 に示す。ビスが曲げ降伏し、ビスの折損、木材の支圧が確認された。

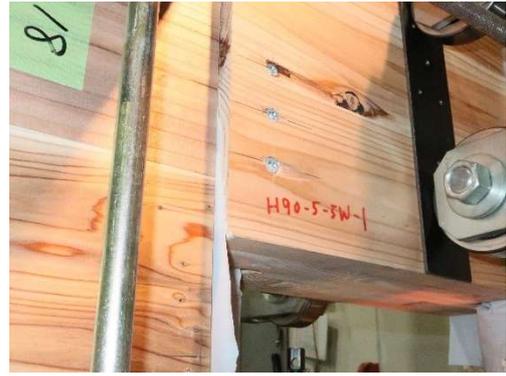
写真 4.4.2-2 NO.昨 4 H90-5-5W-4d-1 試験後

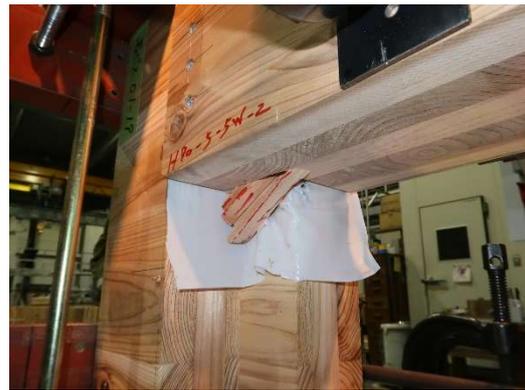
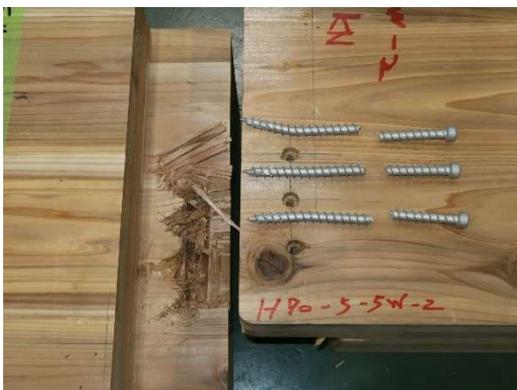
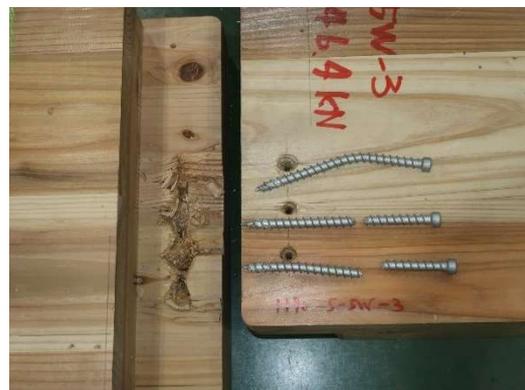
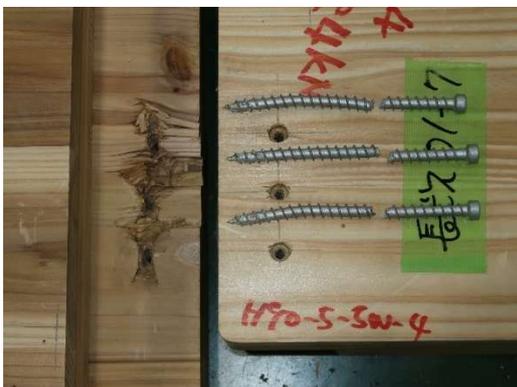
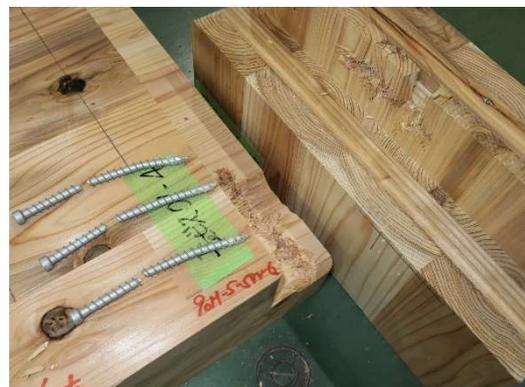
写真 4.4.2-4 NO.昨 4 H90-5-5W-4d-2
3層目ラミナの割れ

写真 4.4.2-5 NO.昨 4 H90-5-5W-4d-2
ビスの折損、木材の支圧、割れ

写真 4.4.2-6 NO.昨 4 H90-5-5W-4d-3
ビスの折損、木材の支圧、割れ

写真 4.4.2-7 NO.昨 4 H90-5-5W-4d-4
ビスの折損、木材の支圧、割れ

写真 4.4.2-8 NO.昨 4 H90-5-5W-4d-6
ビスの折損、木材の割れ

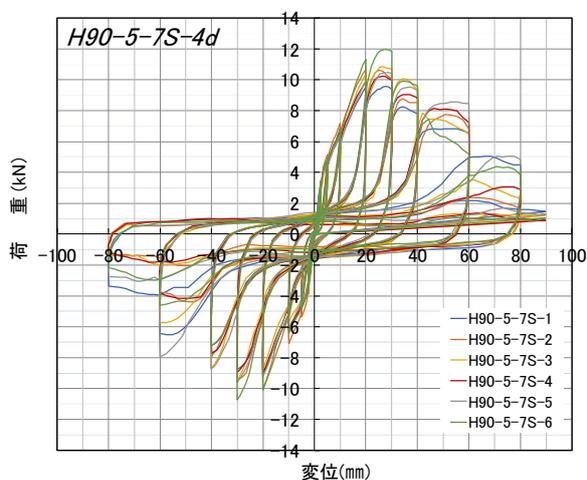
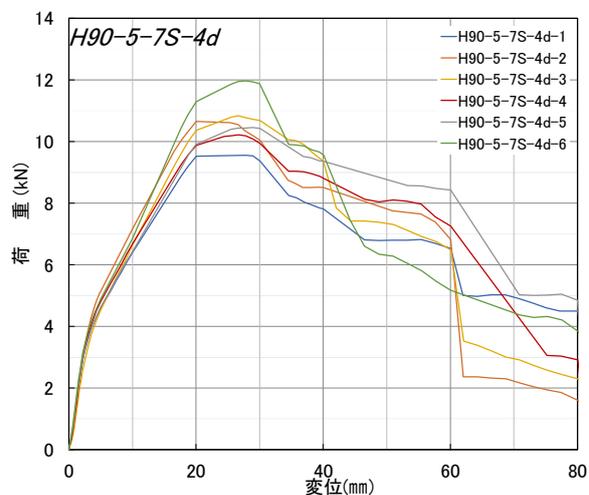
荷重変位曲線を図 4.4.3-1 に、包絡線を図 4.4.3-2 に、完全弾塑性モデルによる評価結果 (1 試験体あたり) を表 4.4.3-1 に、破壊性状を写真 4.4.3-1~写真 4.4.3-8 に示す。ビスが曲げ降伏し、ビスの折損、木材の支圧が確認された。

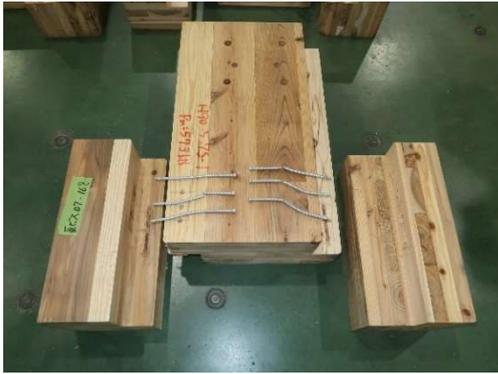
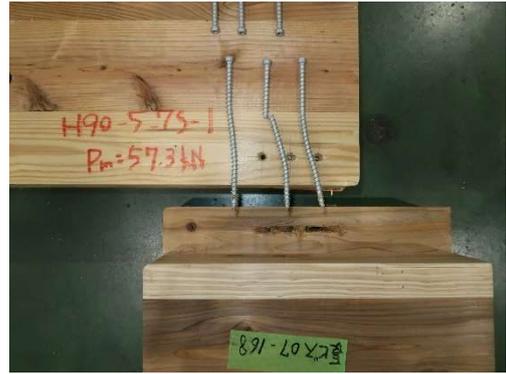
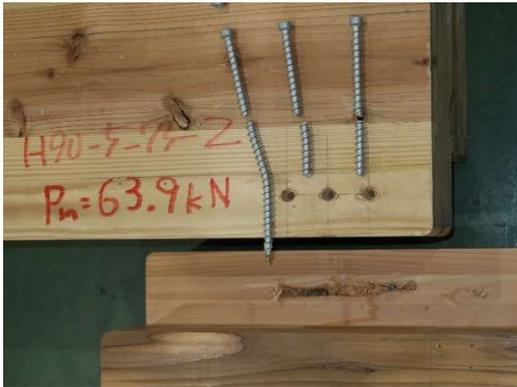
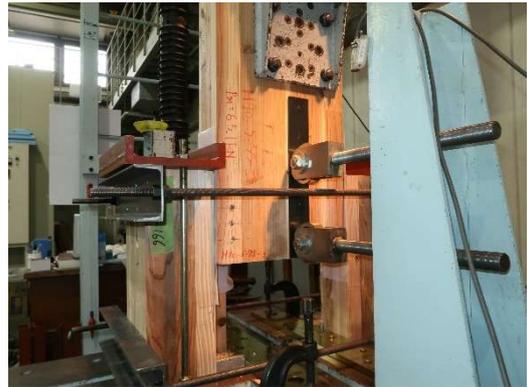
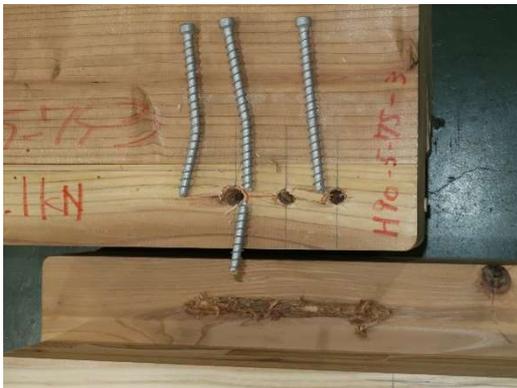
写真 4.4.3-1 NO.昨 5 H90-5-7S-4d-1
ビスの折損、木材の支圧

写真 4.4.3-2 NO.昨 5 H90-5-7S-4d-1
ビスの折損、木材の支圧

写真 4.4.3-3 NO.昨 5 H90-5-7S-4d-2
ビスの折損、木材の支圧

写真 4.4.3-5 NO.昨 5 H90-5-7S-4d-2
ビスの折損、木材の支圧

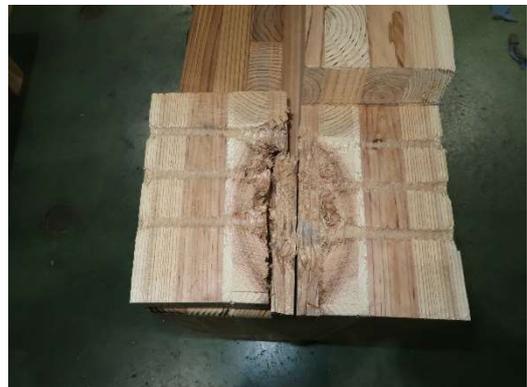
写真 4.4.3-8 NO.昨 5 H90-5-7S-4d-1
支圧の様子 (CLT 断面をカットした)

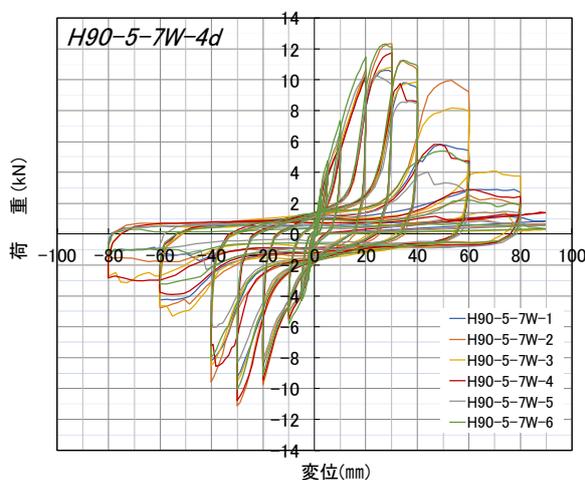
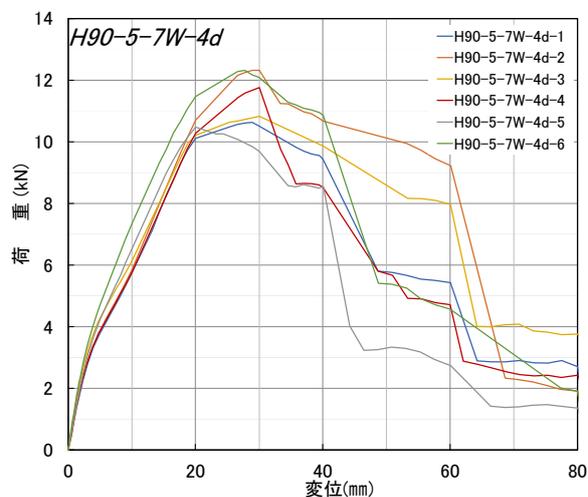
荷重変位曲線を図 4.4.4-1 に、包絡線を図 4.4.4-2 に、完全弾塑性モデルによる評価結果 (1 試験体あたり) を表 4.4.4-1 に、破壊性状を写真 4.4.4-1~写真 4.4.4-8 に示す。ビスが曲げ降伏し、ビスの折損、木材の支圧が確認された。

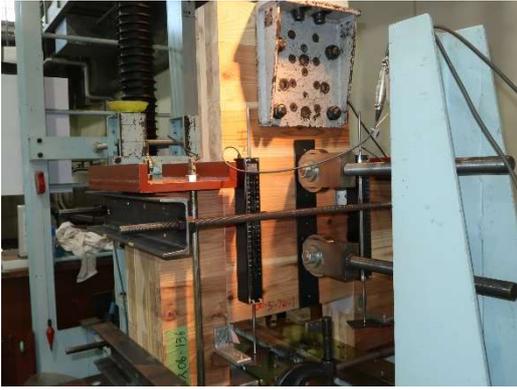
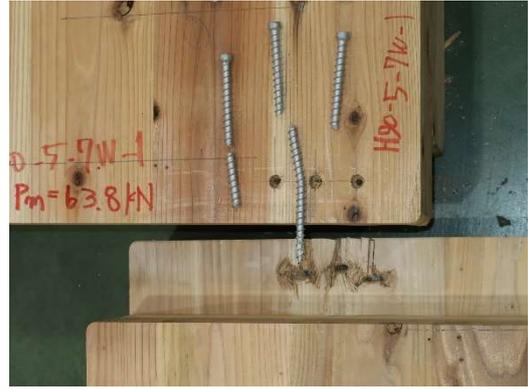
写真 4.4.4-1 NO.昨 6 H90-5-7W-4d-1 試験前

写真 4.4.4-2 NO.昨 6 H90-5-7W-4d-1 試験後

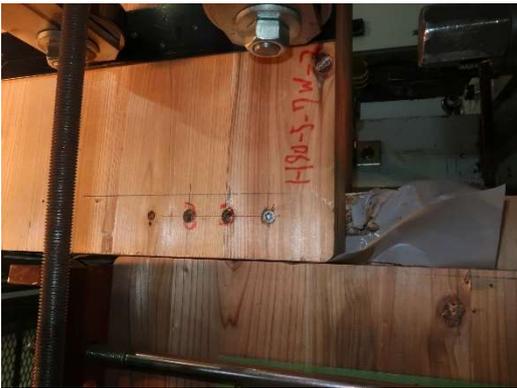
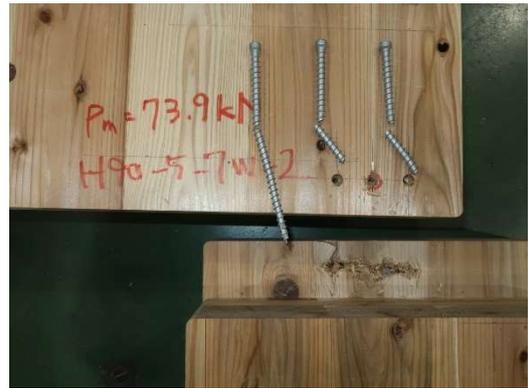
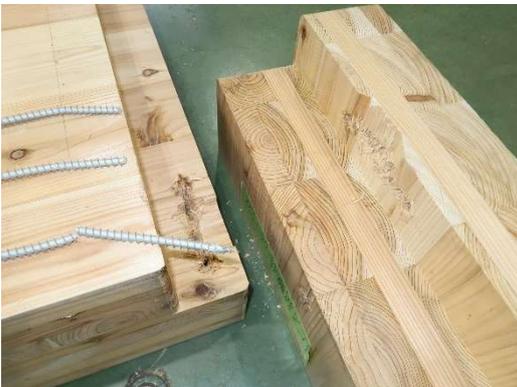
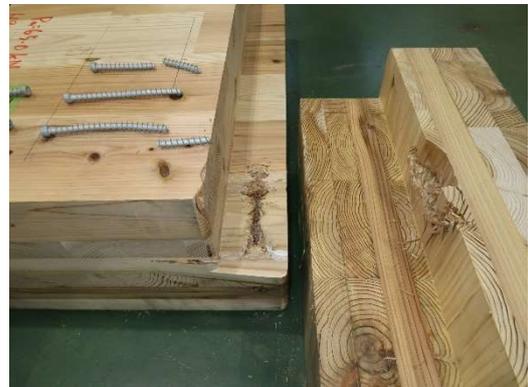
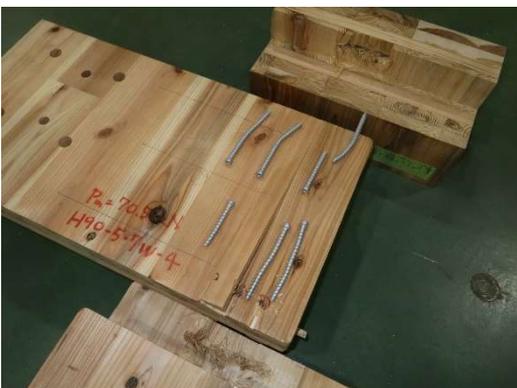
写真 4.4.4-3 NO.昨 6 H90-5-7W-4d-2
ビス頭のめり込み

写真 4.4.4-4 NO.昨 6 H90-5-7W-4d-2
ビスの折損、木材の支圧

写真 4.4.4-5 NO.昨 6 H90-5-7W-4d-2
ビスの折損、木材の支圧、割れ

写真 4.4.4-6 NO.昨 6 H90-5-7W-4d-3
ビスの折損、木材の支圧、割れ

写真 4.4.4-7 NO.昨 6 H90-5-7W-4d-4
ビスの折損、木材の支圧、割れ

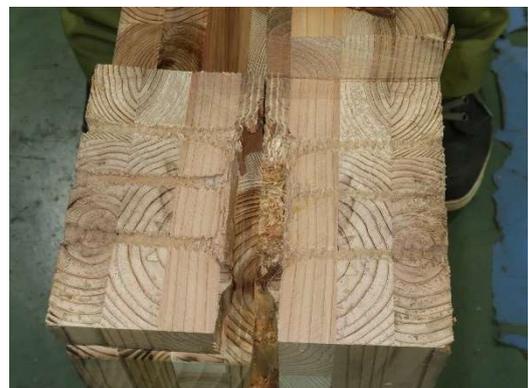
写真 4.4.4-8 NO.昨 6 H90-5-7W-4d
支圧の様子 (CLT 断面をカットした)
