令和5年度 森林・林業・木材産業グリーン成長総合対策補助金等
(CLT・LVL等の建築物への利用環境整備事業のうち、CLT・
LVL等を活用した建築物の低コスト化・検証等事業)

CLT パネルに長ビスを用いたせん断接合部等の 開発事業報告書

令和6年3月
木構造振興株式会社

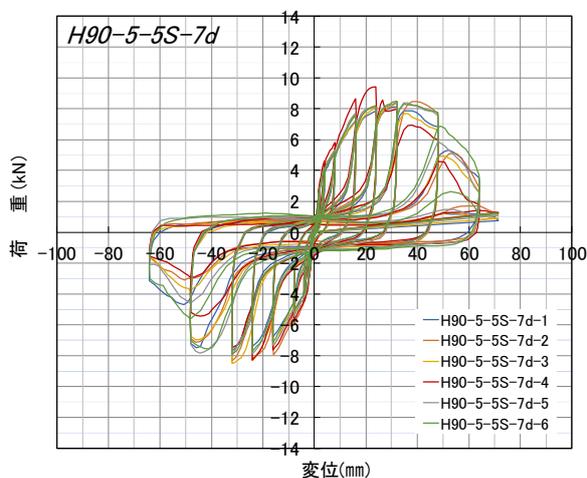
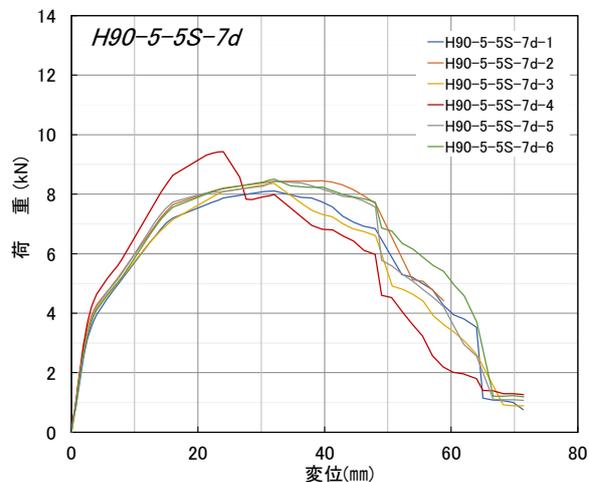
荷重変位曲線を図 4.4.5-1 に、包絡線を図 4.4.5-2 に、完全弾塑性モデルによる評価結果（1 試験体あたり）を表 4.4.5-1 に、破壊性状を写真 4.4.5-1～写真 4.4.5-8 に示す。ビスが曲げ降伏し、ビスの折損、木材の支圧が確認された。

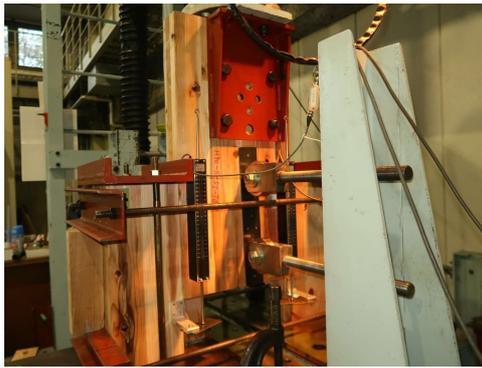
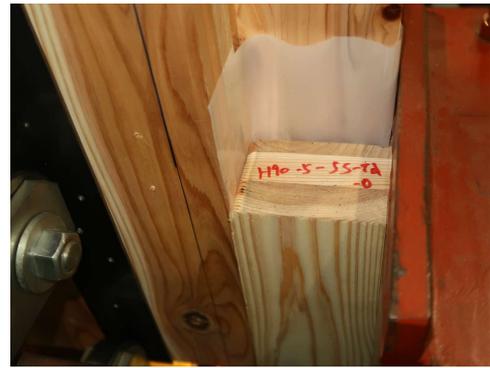
写真 4.4.5-1 No.3 H90-5-5S-7d-1 試験前

写真 4.4.5-2 No.3 H90-5-5S-7d-0 試験前
テフロンを部材間に挟んでいる

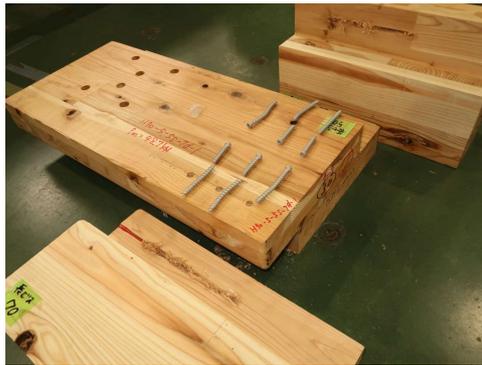
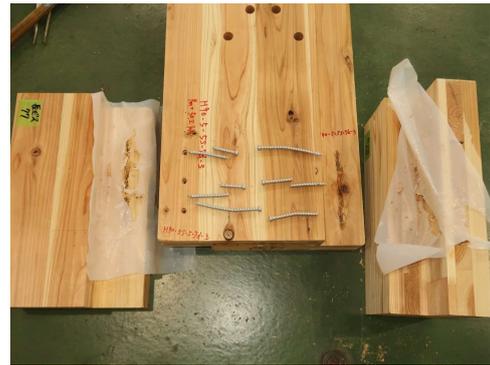
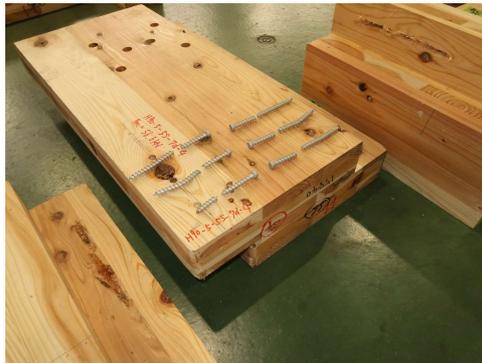
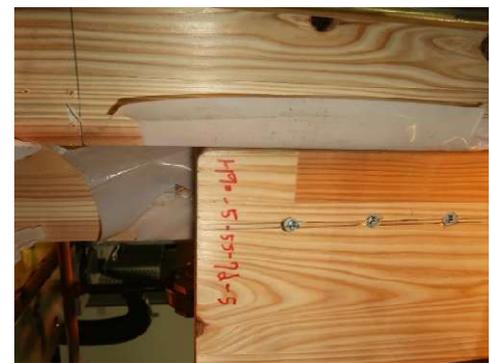
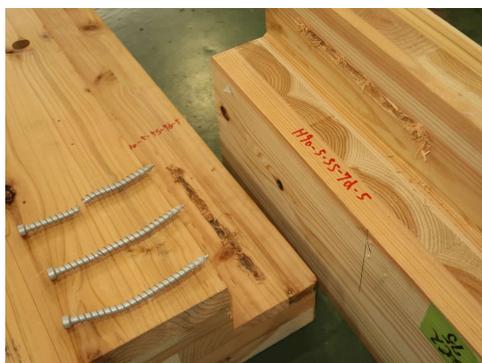
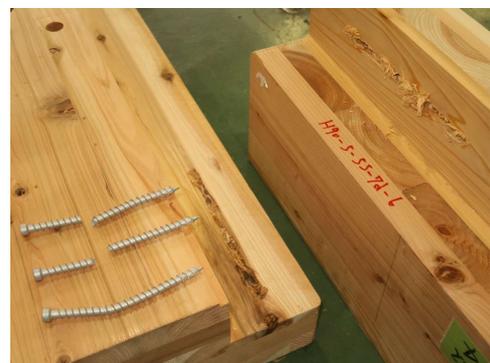
写真 4.4.5-3 No.3 H90-5-5S-7d-1
ビスの折損、木材の支圧

写真 4.4.5-4 No.3 H90-5-5S-7d-3
ビスの折損、木材の支圧

写真 4.4.5-5 No.3 H90-5-5S-7d-4
ビスの折損、木材の支圧

写真 4.4.5-6 No.3 H90-5-5S-7d-5
試験後の様子

写真 4.4.5-7 No.3 H90-5-5S-7d-5
ビスの折損、木材の支圧

写真 4.4.5-8 No.3 H90-5-5S-7d-6
ビスの折損、木材の支圧

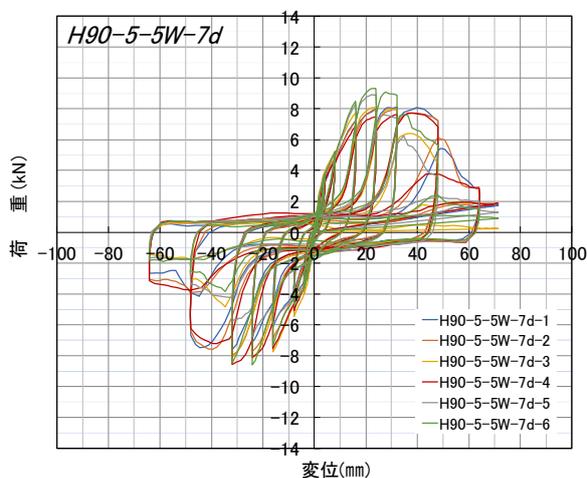
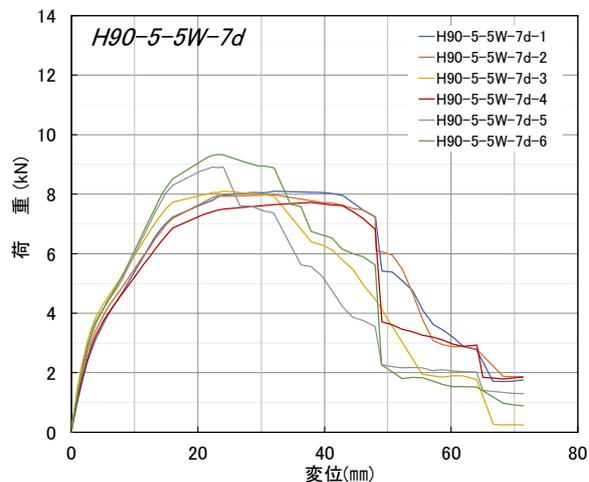
荷重変位曲線を図 4.4.6-1 に、包絡線を図 4.4.6-2 に、完全弾塑性モデルによる評価結果（1 試験体あたり）を表 4.4.6-1 に、破壊性状を写真 4.4.6-1～写真 4.4.6-8 に示す。ビスが曲げ降伏し、ビスの折損、木材の支圧が確認された。

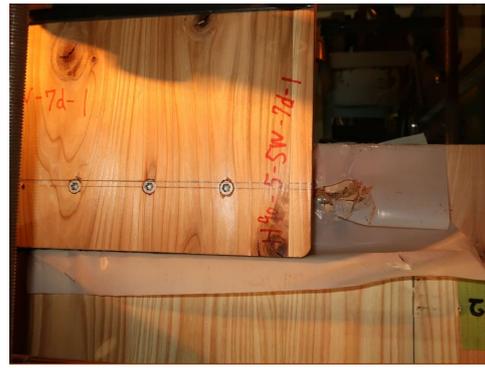
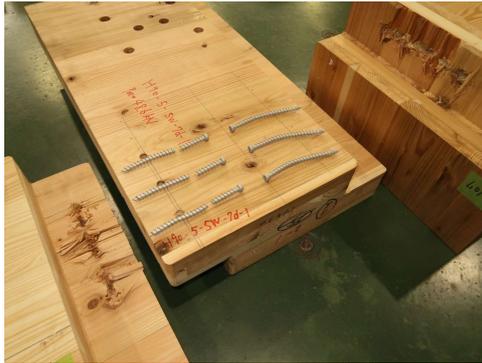
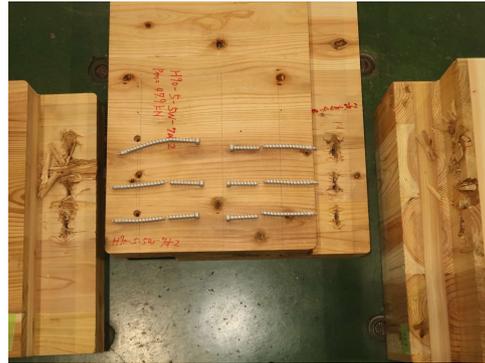
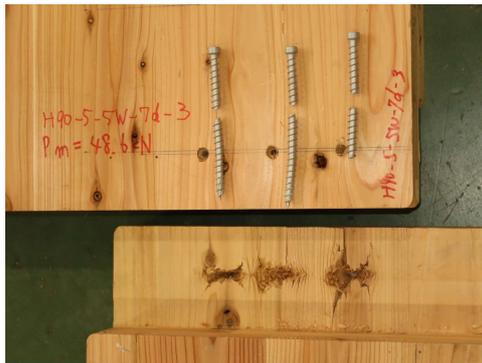
写真 4.4.6-2 No.4 H90-5-5W-7d-1 試験後

写真 4.4.6-3 No.4 H90-5-5W-7d-1
ビスの折損、木材の支圧

写真 4.4.6-4 No.4 H90-5-5W-7d-2
ビスの折損、木材の支圧

写真 4.4.6-5 No.4 H90-5-5S-7d-3
ビスの折損、木材の支圧

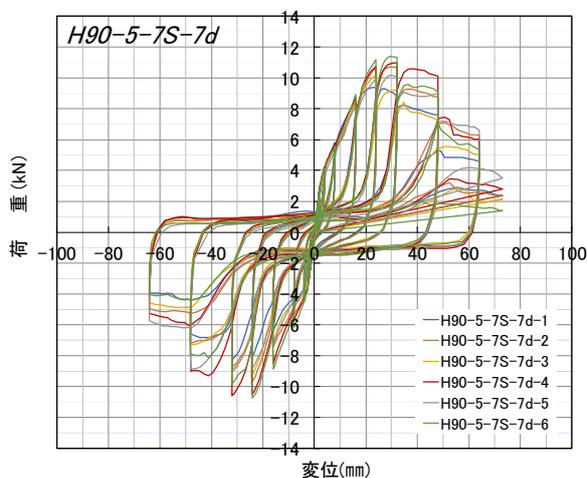
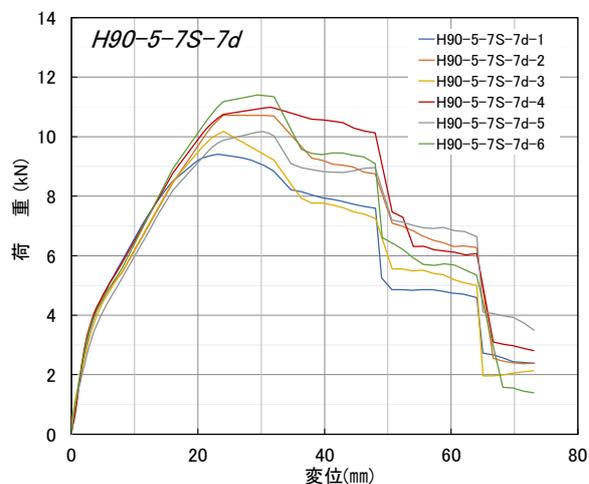
荷重変位曲線を図 4.4.7-1 に、包絡線を図 4.4.7-2 に、完全弾塑性モデルによる評価結果（1 試験体あたり）を表 4.4.7-1 に、破壊性状を写真 4.4.7-1～写真 4.4.7-8 に示す。ビスが曲げ降伏し、ビスの折損、木材の支圧が確認された。

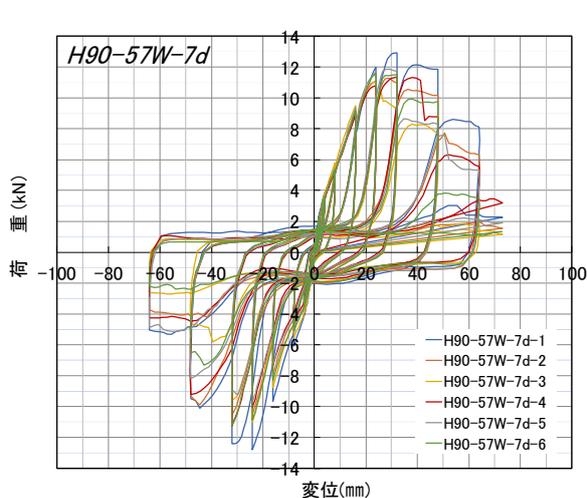
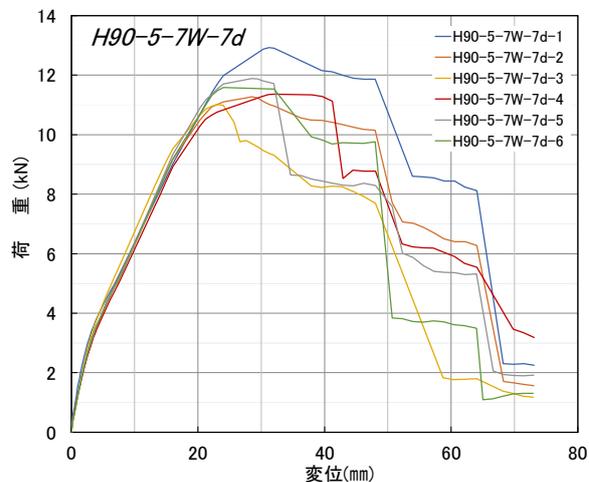
荷重変位曲線を図 4.4.8-1 に、包絡線を図 4.4.8-2 に、完全弾塑性モデルによる評価結果（1 試験体あたり）を表 4.4.8-1 に、破壊性状を写真 4.4.8-1～写真 4.4.8-8 に示す。ビスが曲げ降伏し、ビスの折損、木材の支圧が確認された。

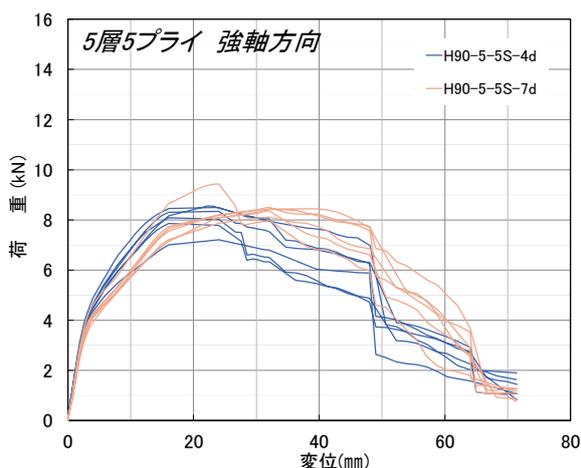
図 4.6-1 5 層 5 プライ強軸方向 包絡線

写真 4.6-1、4.6-2 では破壊性状として 4d 試験体の CLT 表面から 4 番目のラミナの脱落が確認されたが、写真 4.6-3、4.6-4 の 7d 試験体では脱落が見られなかった。ただし、図 4.6-1～図 4.6-4 の包絡線を見るかぎり 7d 試験体より 4d 試験体が脆性的であるとは言えないことから集合型破壊の影響はないと考えられる。

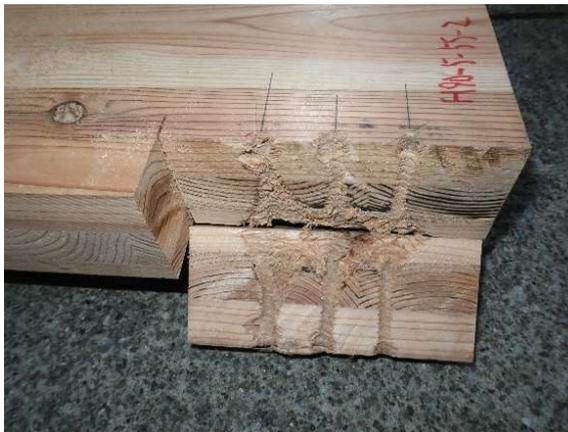
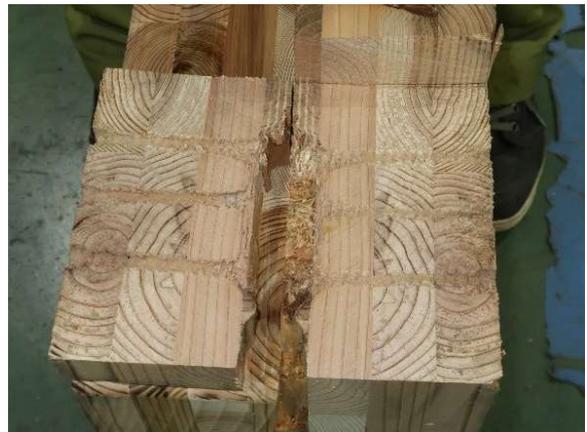
写真 4.6-1 4d H90-5-7W-4d
試験後、ビス打ち込み部を割った写真

写真 4.6-2 4d H90-5-7W-4d
試験後、ビス打ち込み部を割った写真

図 4.6-5～図 4.6-8 のとおり各特性値を平均値で比較すると 4d、7d 試験体の間に大きな差異は見られなかった。ただし、4d 試験体である No.4 の終局耐力及び降伏耐力はばらつきが大きく、7d 試験体である⑧と比較して 5% 下限値の終局耐力及び降伏耐力が大きく低下する結果となった。4d 試験体は前述のようなラミナが脱落するような破壊性状であったことがばらつきの大きさに影響を与えた可能性が考えられる。

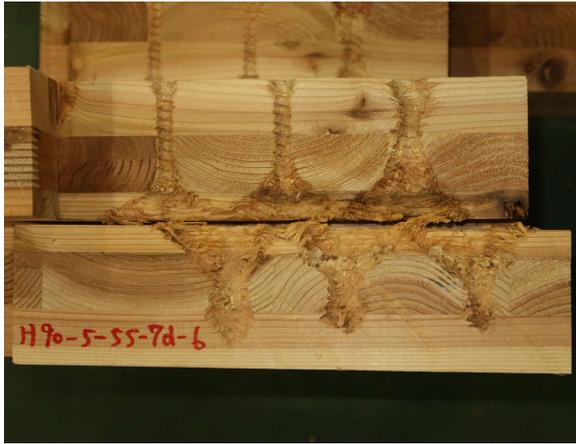
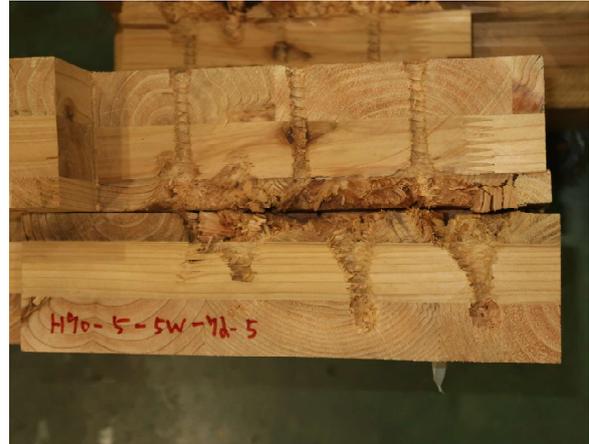
写真 4.6-3 7d H90-5-5S-7d
試験後、ビス打ち込み部を割った写真

写真 4.6-4 7d H90-5-5SW7d
試験後、ビス打ち込み部を割った写真

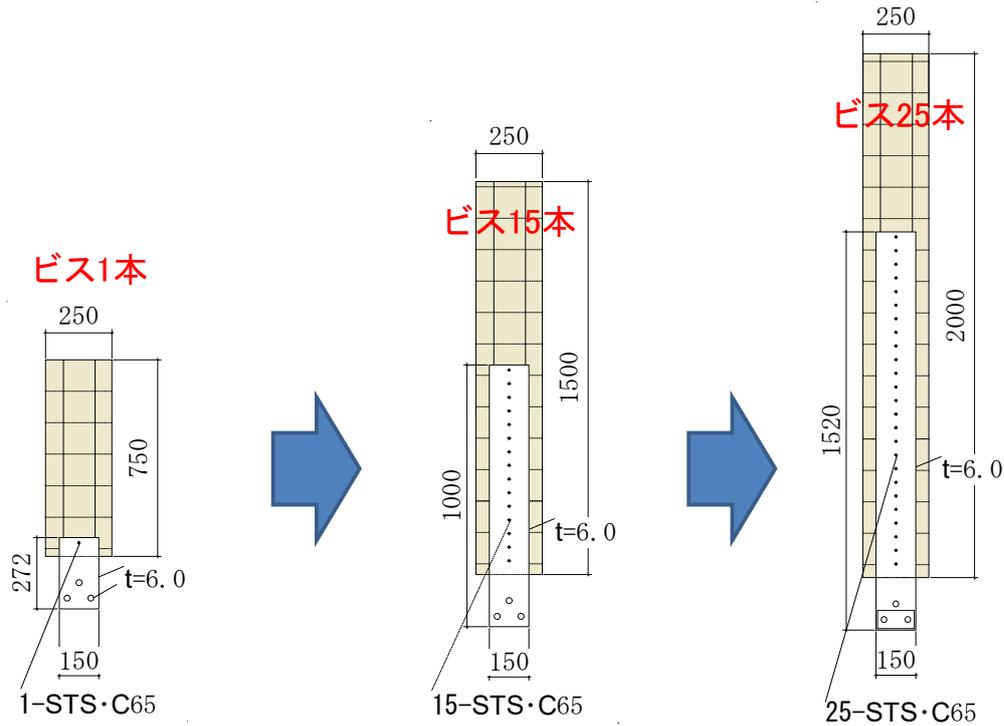
一列1本、15本、25本の比較を実施

- ・集成材：15～25 本打ち
→割裂発生。20 本打ちから 1 本あたりの耐力低下
CLT：割裂なし。耐力低下なし
- ・いずれも 15 本打ちが一番高い値となった
- ・集成材は 20 本、25 本打ちの場合、強度低下
が大きいのに対して CLT はほぼ変わらない結果
となった。

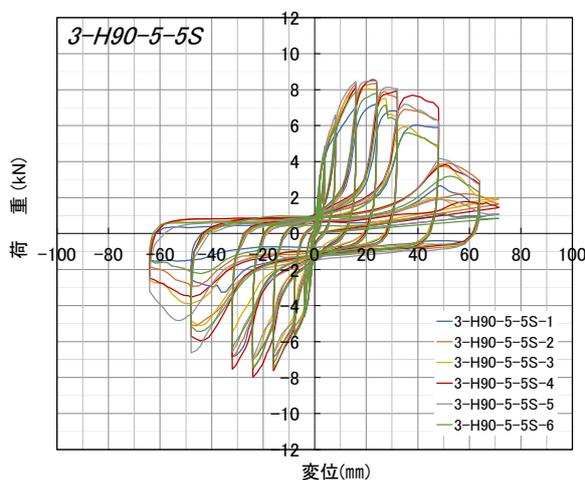
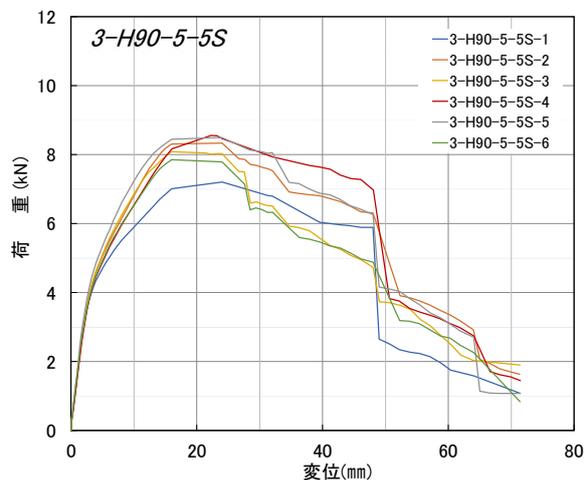
荷重変位曲線を図 5.4.1-1 に、包絡線を図 5.4.1-2 に、完全弾塑性モデルによる評価結果（1 試験体あたり）を表 5.4.1-1 に、破壊性状を写真 5.4.1-1～写真 5.4.1-8 に示す。ビスが曲げ降伏し、ビスの折損、木材の支圧が確認された。

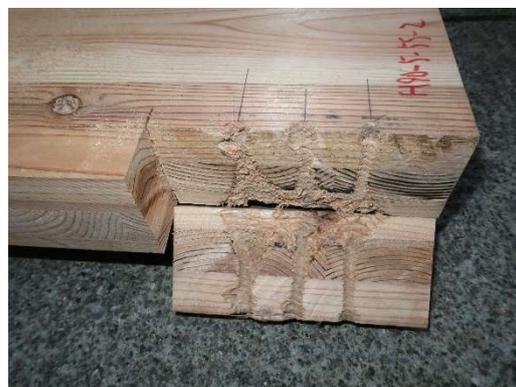
写真 5.4.1-8 No. 昨 3 3-H90-5-5S-2
支圧の様子 (CLT 断面をカットした)

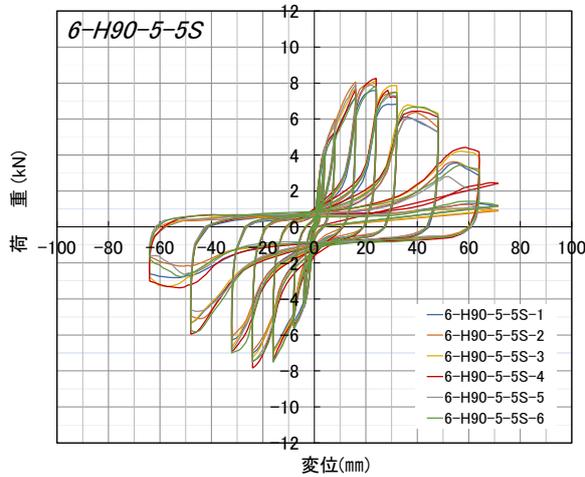
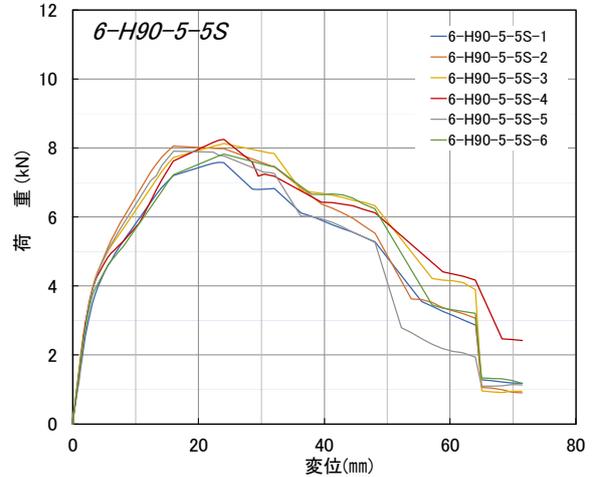
荷重変位曲線を図 5.4.2-1 に、包絡線を図 5.4.2-2 に、完全弾塑性モデルによる評価結果（1 試験体あたり）を表 5.4.2-1 に、破壊性状を写真 5.4.2-1～写真 5.4.2-8 に示す。ビスが曲げ降伏し、ビスの折損、木材の支圧が確認された。

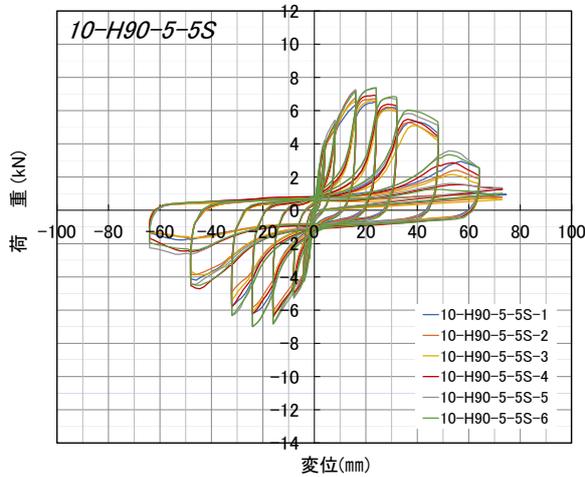
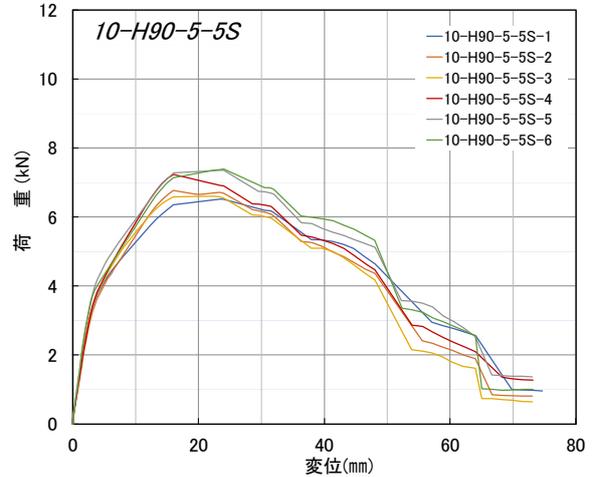
荷重変位曲線を図 5.4.3-1 に、包絡線を図 5.4.3-2 に、完全弾塑性モデルによる評価結果（1 試験体あたり）を表 5.4.3-1 に、破壊性状を写真 5.4.3-1～写真 5.4.3-8 に示す。ビスが曲げ降伏し、ビスの折損、木材の支圧が確認された。

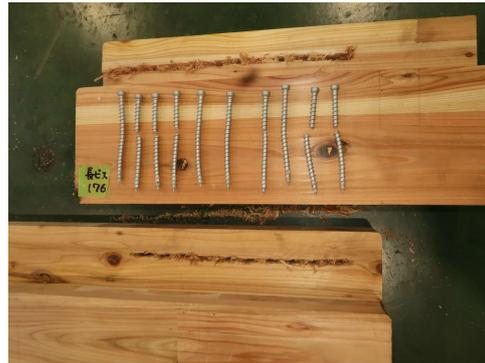
写真 5.4.3-4 NO.8 10-H90-5-5S-2
ビスの折損、木材の支圧

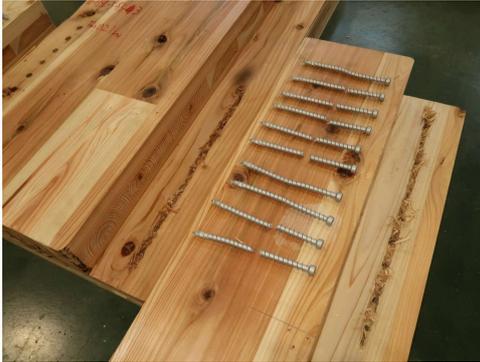
写真 5.4.3-5 NO.8 10-H90-5-5S-3
ビスの折損、木材の支圧

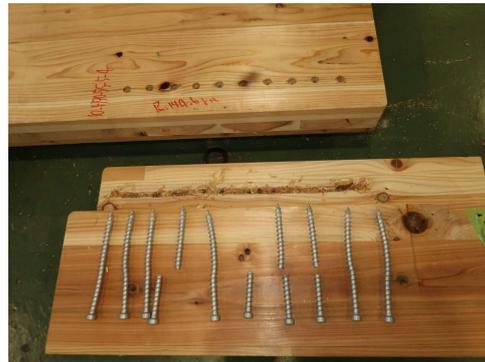
写真 5.4.3-6 NO.8 10-H90-5-5S-4
ビスの折損、木材の支圧

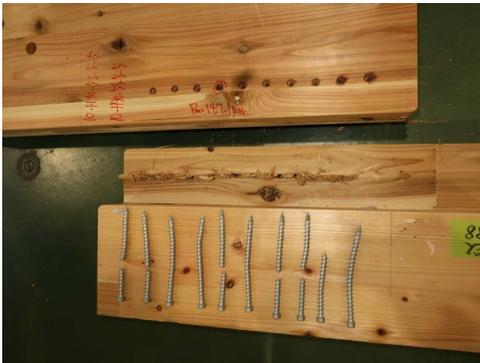
写真 5.4.3-7 NO.8 10-H90-5-5S-5
ビスの折損、木材の支圧

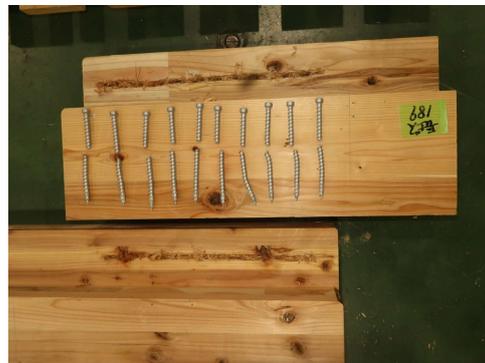
写真 5.4.3-8 NO.8 10-H90-5-5S-6
ビスの折損、木材の支圧

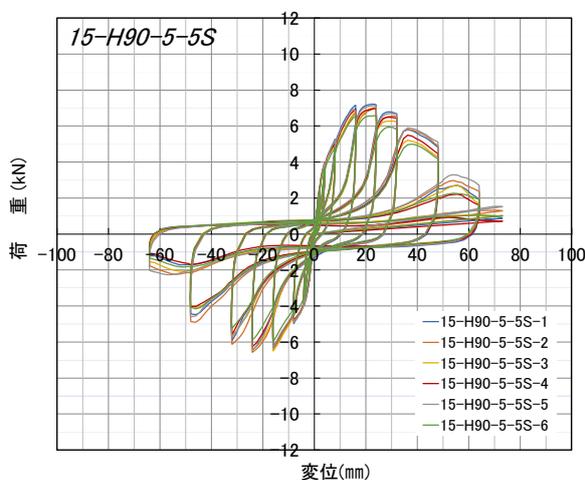
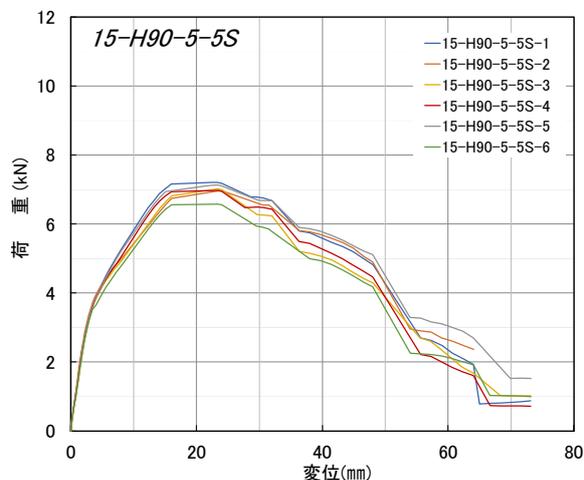
荷重変位曲線を図 5.4.4-1 に、包絡線を図 5.4.4-2 に、完全弾塑性モデルによる評価結果（1 試験体あたり）を表 5.4.4-1 に、破壊性状を写真 5.4.4-1～写真 5.4.4-8 に示す。ビスが曲げ降伏し、ビスの折損、木材の支圧が確認された。

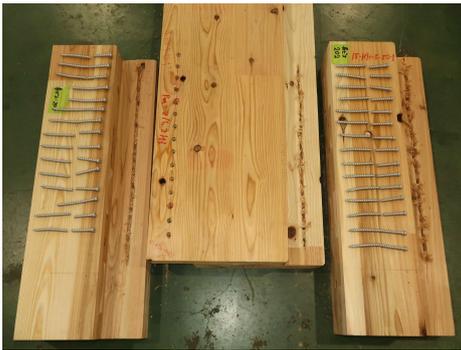
写真 5.4.4-3 NO.9 15-H90-5-5S-1
ビスの折損、木材の支圧

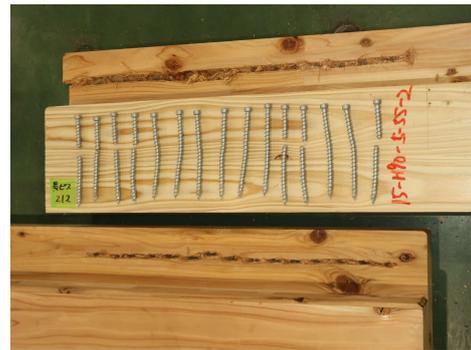
写真 5.4.4-4 NO.9 15-H90-5-5S-2
ビスの折損、木材の支圧

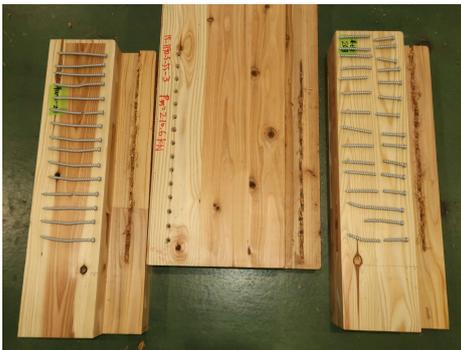
写真 5.4.4-5 NO.9 15-H90-5-5S-3
ビスの折損、木材の支圧

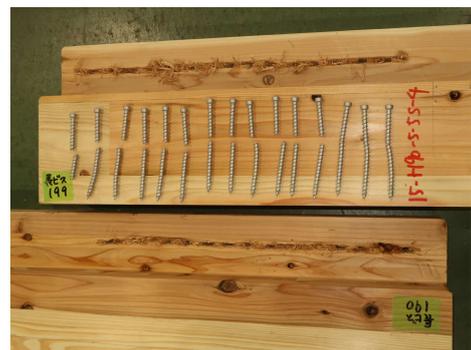
写真 5.4.4-6 NO.9 15-H90-5-5S-4
ビスの折損、木材の支圧

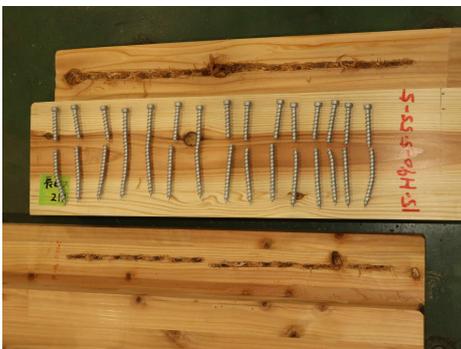
写真 5.4.4-7 NO.9 15-H90-5-5S-5
ビスの折損、木材の支圧

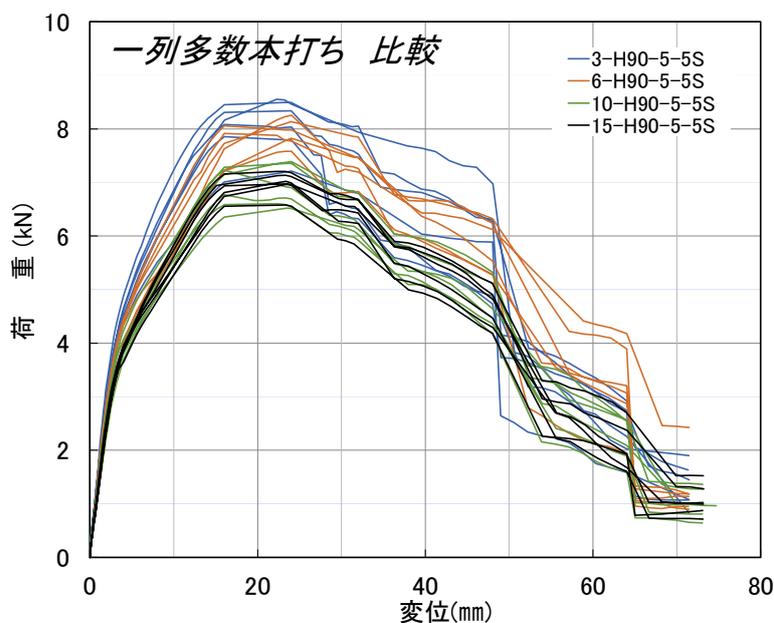
図 5.5-1 包絡線

ビス 1 本あたりの包絡線を図 5.5-1 に、特性値を図 5.5-2～図 5.5-5 に、破壊性状を写真 5.5-1～写真 5.5-10 に示す。

図 5.5-1～図 5.5-5 に示すとおり 1 列のビス本数が増すにつれて終局耐力、降伏耐力及び初期剛性が徐々に低下していく結果となった。ただし、写真 5.5-5～写真 5.5-8 のとおり 1 列のビス本数が 10 本打ち以上とした場合であってもビス列に沿った割裂は生じなかったため、少なくとも CLT の割裂による影響ではないことが分かった。

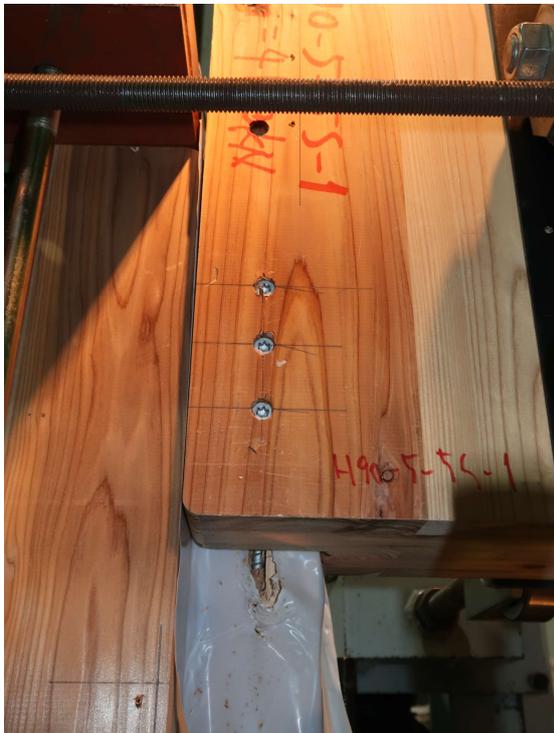
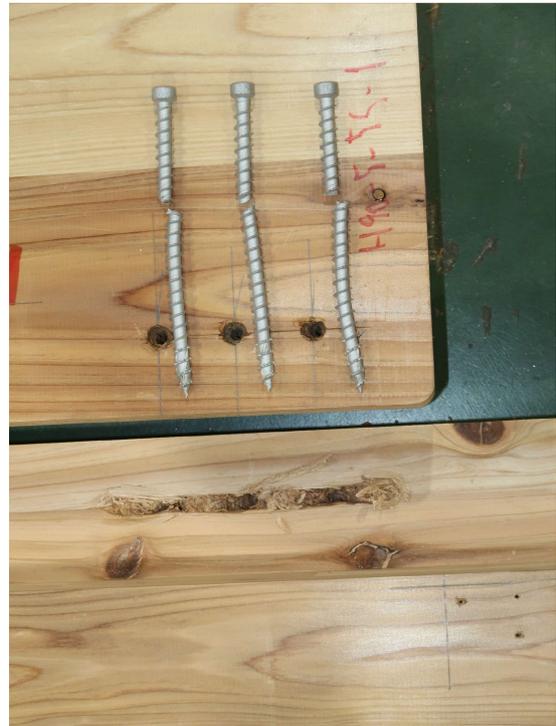
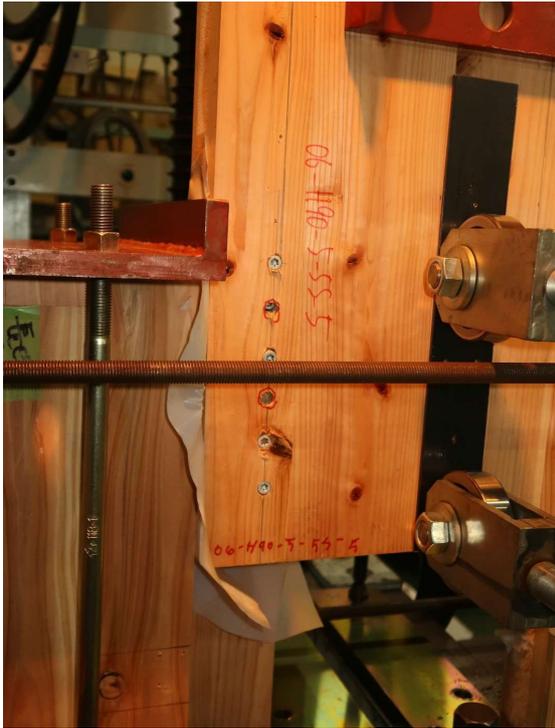
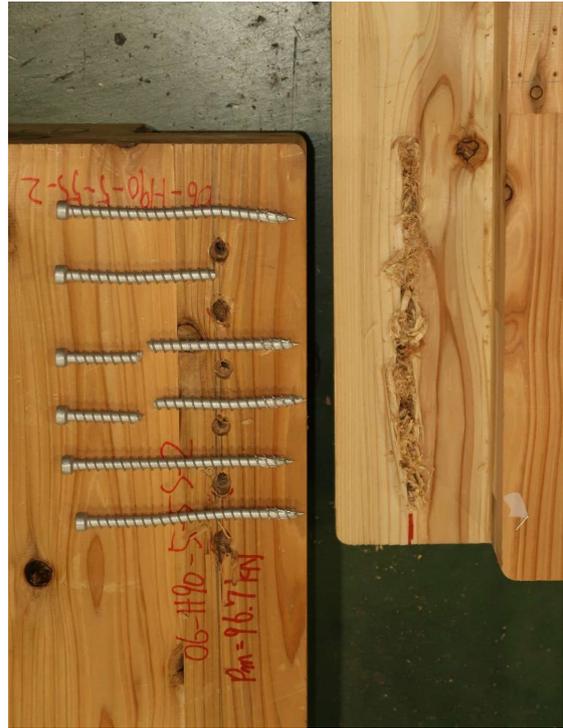
写真 5.5-1 3-H90-5-5S

写真 5.5-2 3-H90-5-5S

写真 5.5-3 6-H90-5-5S

写真 5.5-4 6-H90-5-5S

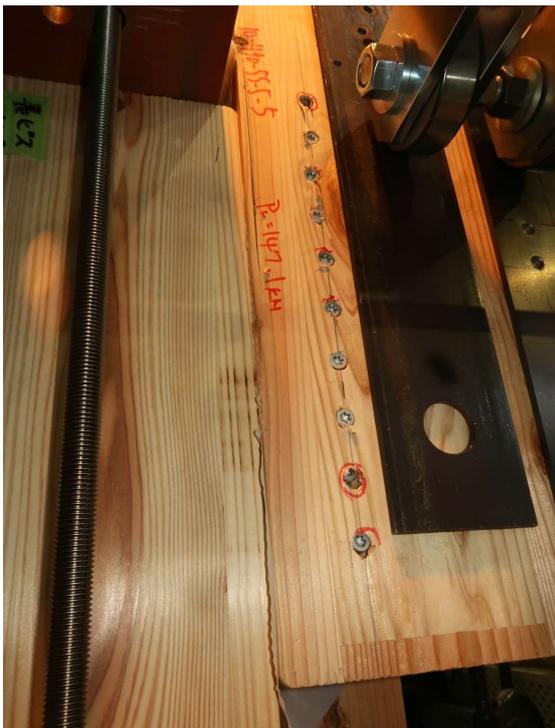
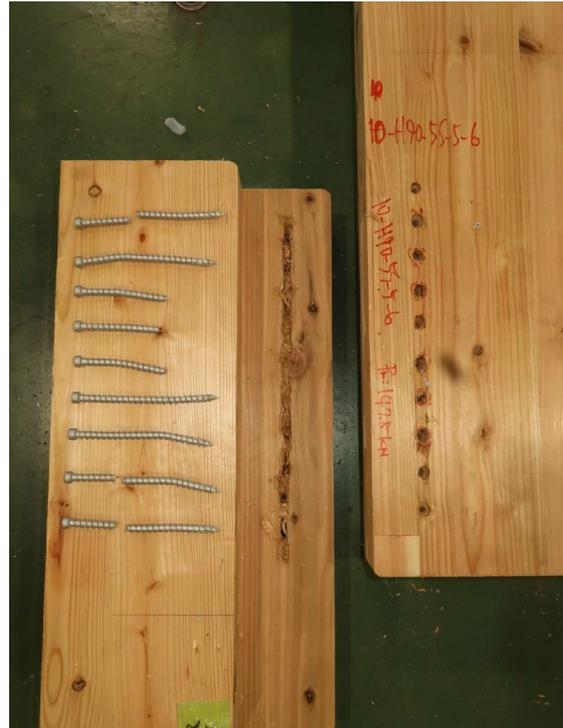
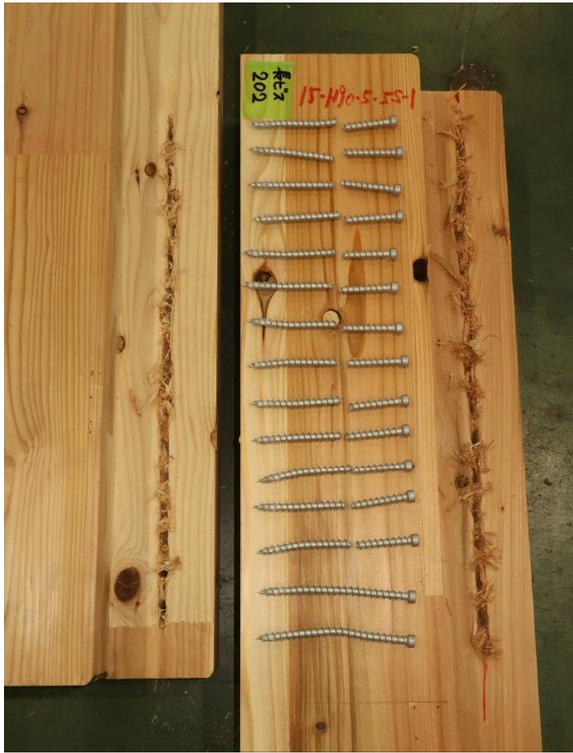
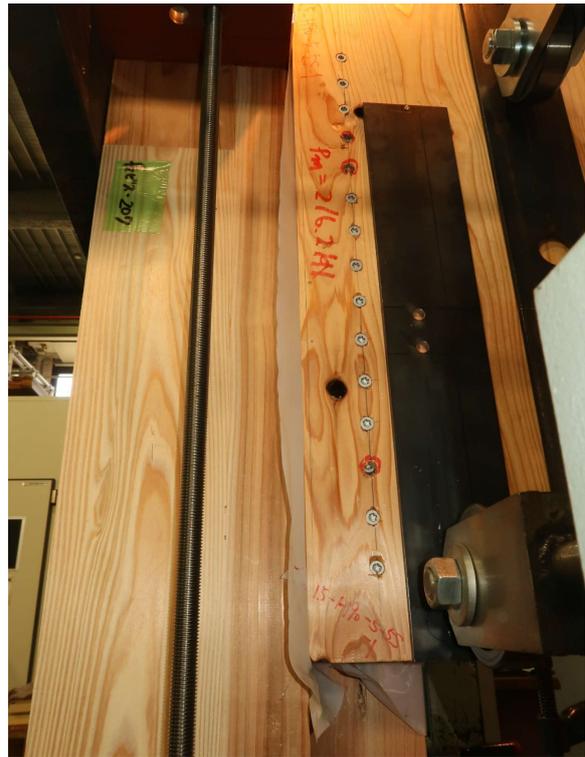
写真 5.5-5 10-H90-5-5S

写真 5.5-6 10-H90-5-5S

写真 5.5-7 15-H90-5-5S

写真 5.5-8 15-H90-5-5S

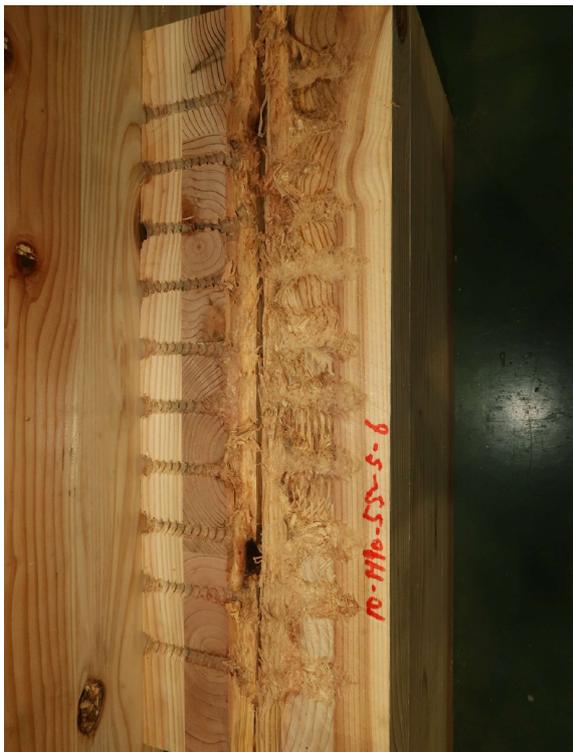
写真 5.5-9 10-H90-5-5S
試験後にビス打ち込み部を割った写真

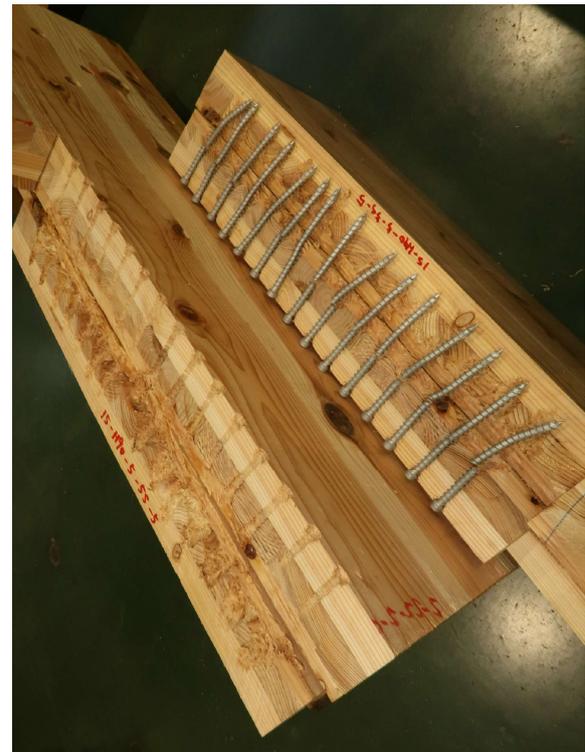
写真 5.5-10 15-H90-5-5S
試験後にビス打ち込み部を割った写真

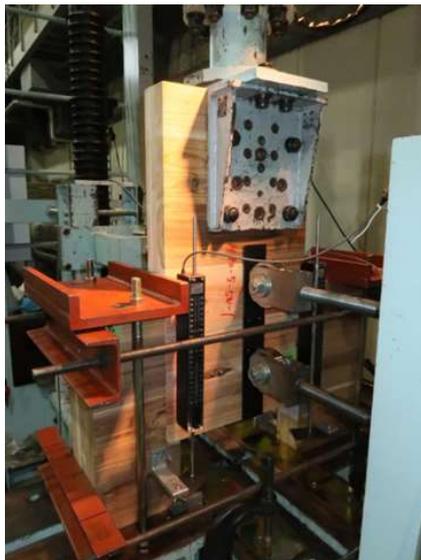
写真 6.3-1 試験の様子

試験治具及び変位計配置図は写真 6.3-1 のとおりである。

試験体の主材は面外方向の変形をサポート治具で押え、側材は面内方向の開きや浮き上がりをロードやストッパで押さえる試験とした。加力方法は、単調加力試験の δ_y の 1/2, 1, 2, 4, 6, 8, 12, 16 倍の順で正負交番加力方向繰り返し加力とし、最大荷重後に 80% 以下まで荷重が落ちるまで測定を行った。変位は CLT 相互の相対変位を計測した。

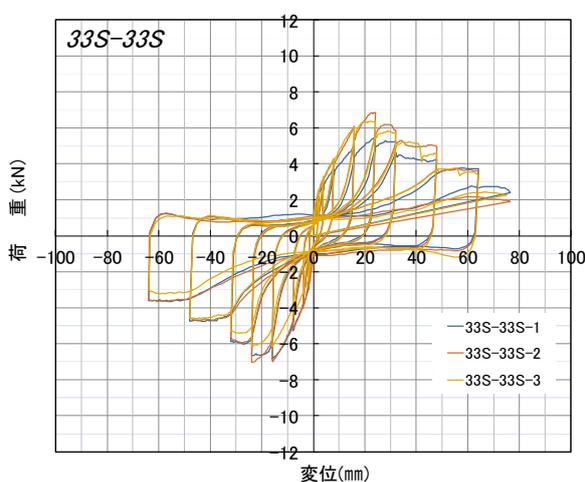
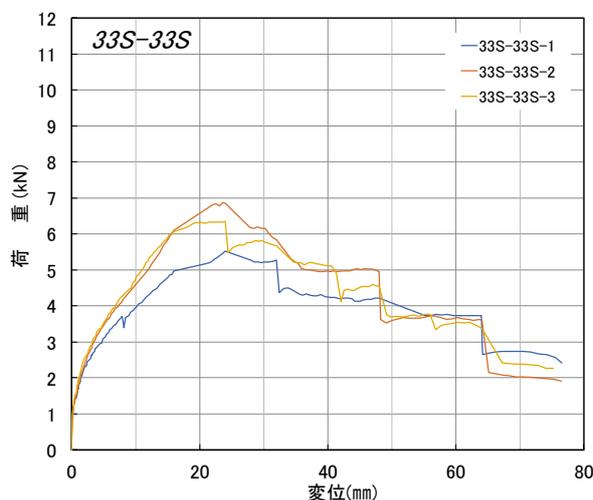
荷重変位曲線を図 6.4.1-1 に、包絡線を図 6.4.1-2 に、完全弾塑性モデルによる評価結果（1 試験体あたり）を表 6.4.1-1 に、破壊性状を写真 6.4.1-1～写真 6.4.1-8 に示す。ビスが曲げ降伏し、ビスの折損、木材の支圧が確認された。

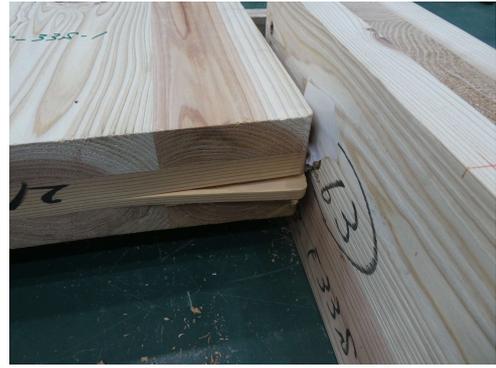
写真 6.4.1-2 NO.1 33S-33S-1
押し抜きせん断

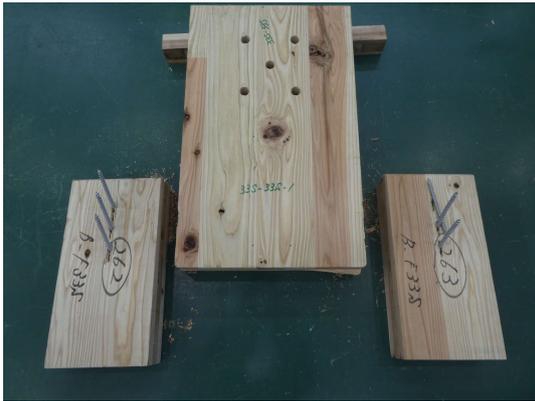
写真 6.4.1-3 NO.1 33S-33S-1
ビスの引き抜け

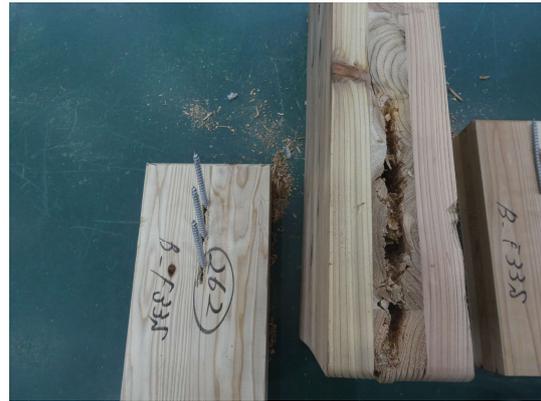
写真 6.4.1-4 NO.1 33S-33S-1
ビスの引き抜け、木材の割れ

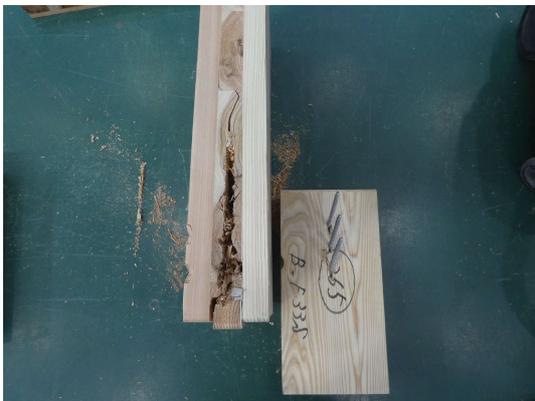
写真 6.4.1-5 NO.1 33S-33S-2
ビスの引き抜け、木材の割れ

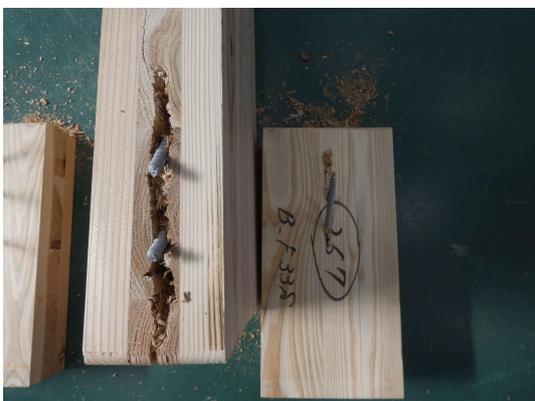
写真 6.4.1-7 NO.1 33S-33S-3
ビスの引き抜け、木材の割れ

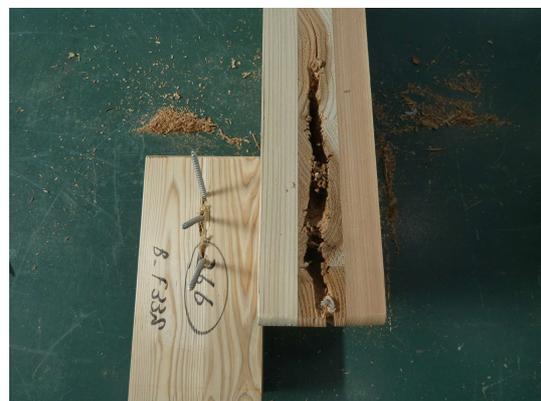
写真 6.4.1-8 NO.1 33S-33S-3
ビスの引き抜け、木材の割れ

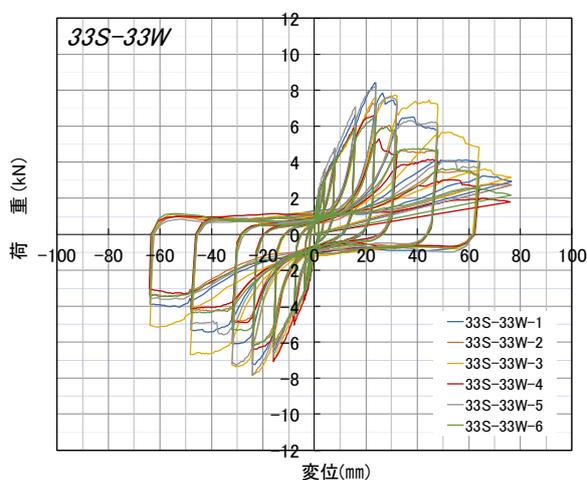
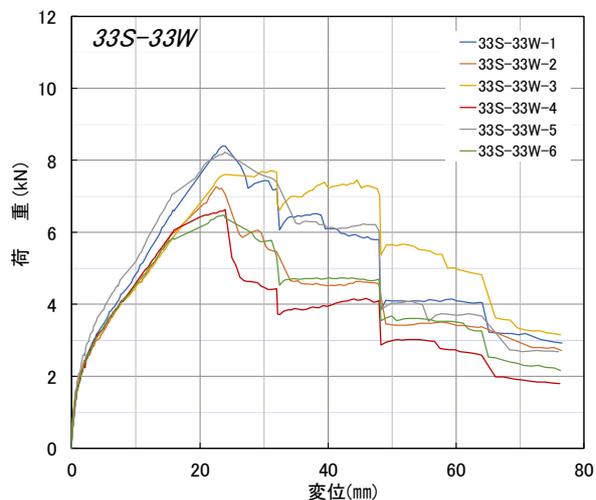
荷重変位曲線を図 6.4.2-1 に、包絡線を図 6.4.2-2 に、完全弾塑性モデルによる評価結果（1 試験体あたり）を表 6.4.2-1 に、破壊性状を写真 6.4.2-1～写真 6.4.2-8 に示す。ビスが曲げ降伏し、ビスの折損、木材の支圧が確認された。

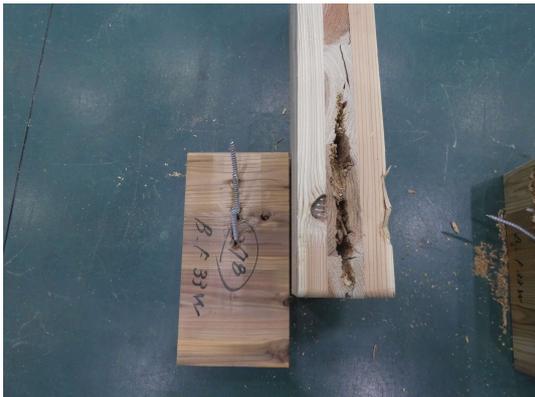
写真 6.4.2-3 NO.2 33S-33W-1
ビスの引き抜け、木材の割れ

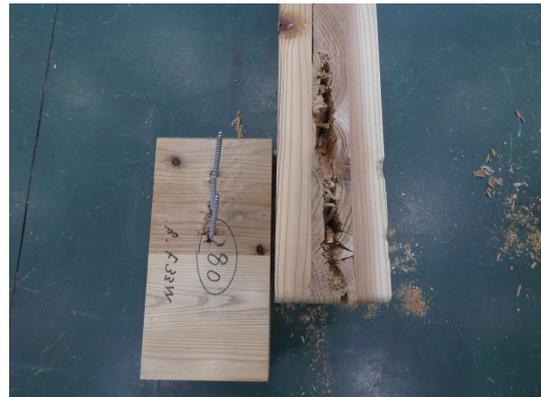
写真 6.4.2-4 NO.2 33S-33W-2
ビスの引き抜け、木材の割れ

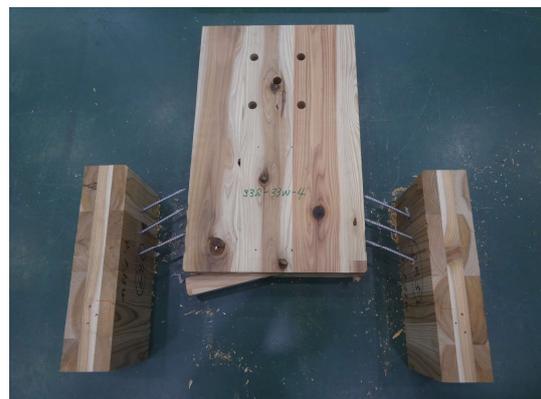
写真 6.4.2-6 NO.2 33S-33W-4
ビスの引き抜け、木材の割れ

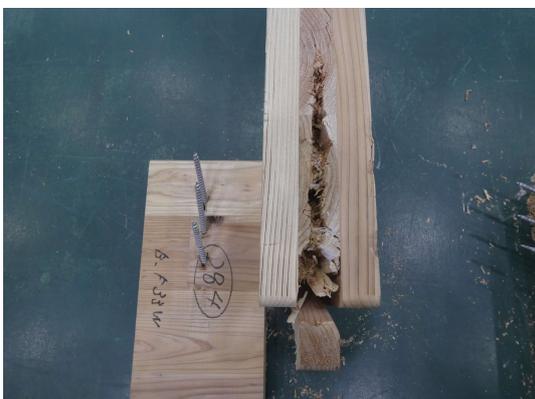
写真 6.4.2-7 NO.2 33S-33W-4
ビスの引き抜け、木材の割れ

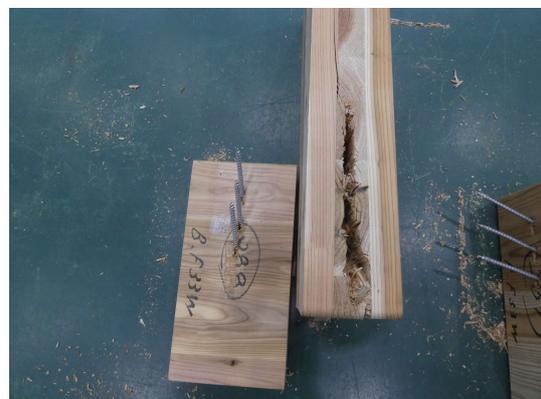
写真 6.4.2-8 NO.2 33S-33W-6
ビスの引き抜け、木材の割れ

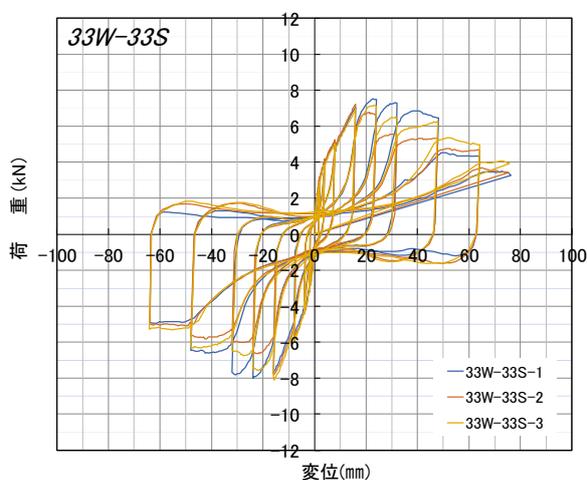
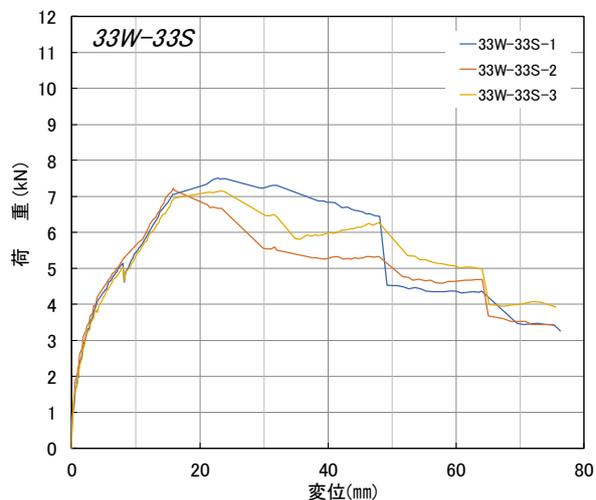
荷重変位曲線を図 6.4.3-1 に、包絡線を図 6.4.3-2 に、完全弾塑性モデルによる評価結果（1 試験体あたり）を表 6.4.3-1 に、破壊性状を写真 6.4.3-1～写真 6.4.3-8 に示す。ビスが曲げ降伏し、ビスの折損、木材の支圧が確認された。

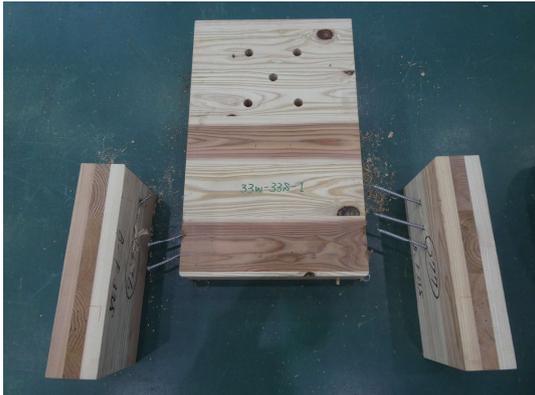
写真 6.4.3-3 NO.3 33W-33S-1
ビスの引き抜け

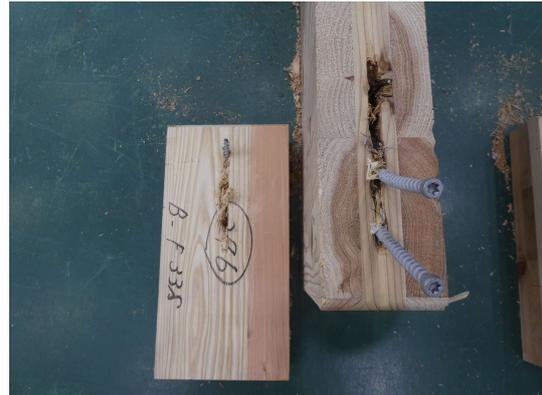
写真 6.4.3-4 NO.3 33W-33S-1
ビスの引き抜け、木材の割れ

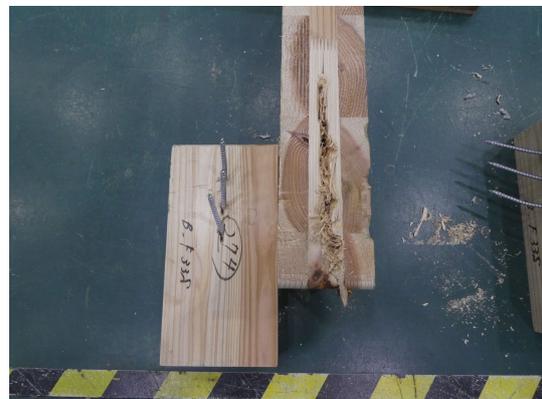
写真 6.4.3-8 NO.3 33W-33S-3
ビスの引き抜け、木材の割れ

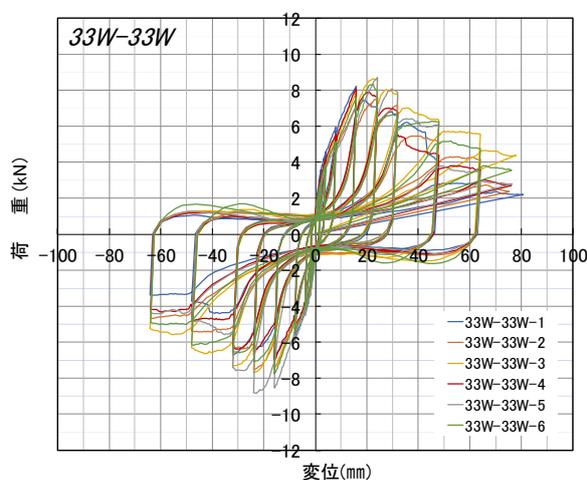
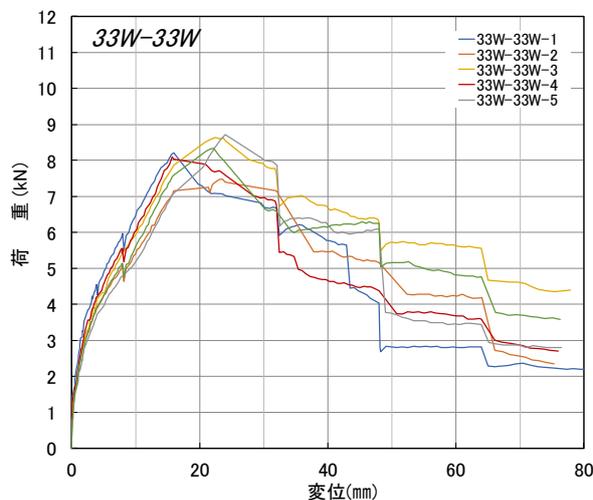
荷重変位曲線を図 6.4.4-1 に、包絡線を図 6.4.4-2 に、完全弾塑性モデルによる評価結果（1 試験体あたり）を表 6.4.4-1 に、破壊性状を写真 6.4.4-1～写真 6.4.4-8 に示す。ビスが曲げ降伏し、ビスの折損、木材の支圧が確認された。

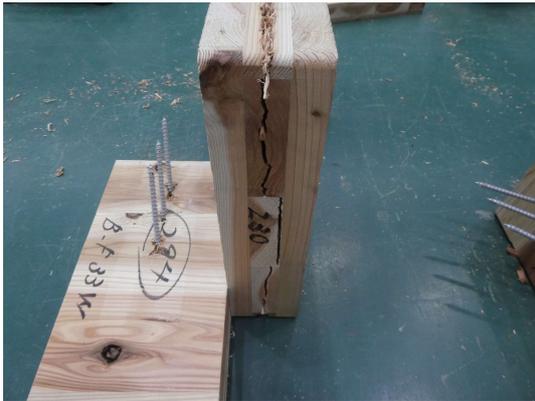
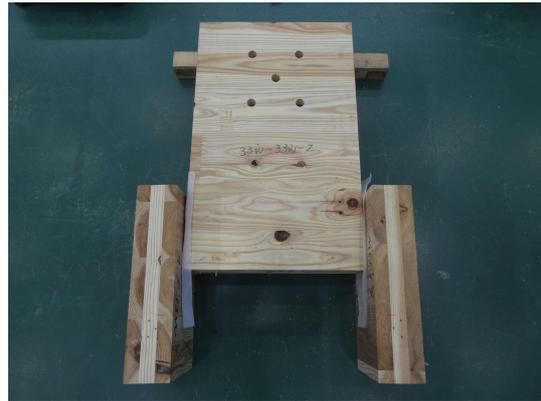
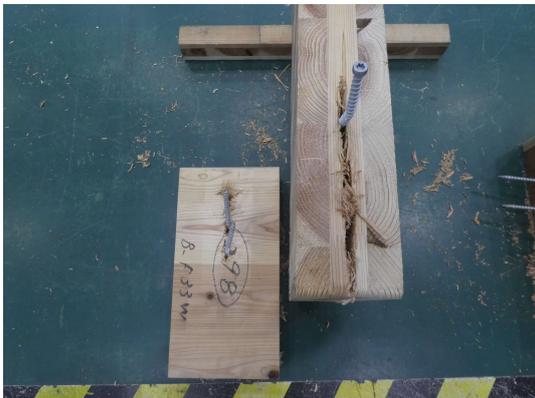
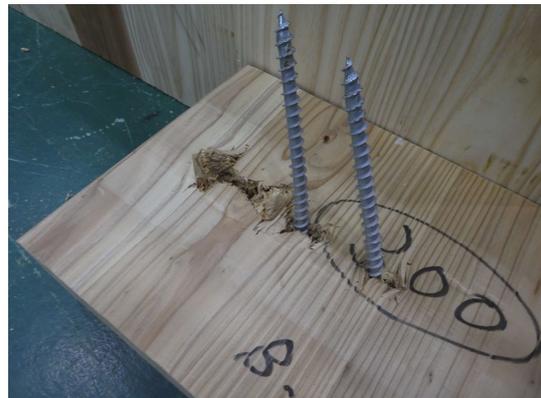
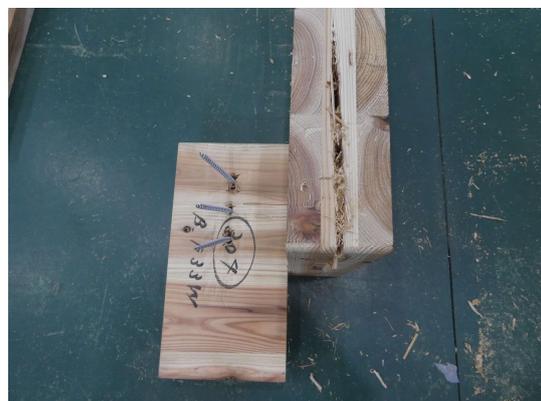
写真 6.4.4-3 NO.4 33W-33W-1
ビスの引き抜け、木材の割れ

写真 6.4.4-4 NO.4 33W-33W-2
ビスの引き抜け、木材の割れ

写真 6.4.4-5 NO.4 33W-33W-3
ビスの引き抜け、木材の割れ

写真 6.4.4-6 NO.4 33W-33W-4
ビスの引き抜け、木材の割れ

写真 6.4.4-8 NO.4 33W-33W-6
ビスの引き抜け、木材の割れ
