令和5年度 森林・林業・木材産業グリーン成長総合対策補助金等
(CLT・LVL等の建築物への利用環境整備事業のうち、CLT・
LVL等を活用した建築物の低コスト化・検証等事業)

CLT パネルに長ビスを用いたせん断接合部等の 開発事業報告書

令和6年3月
木構造振興株式会社

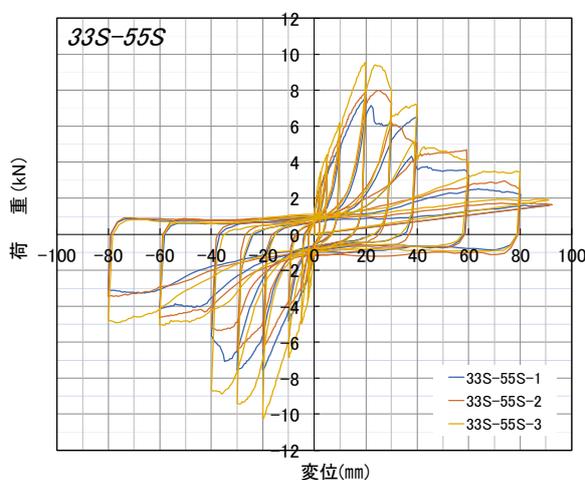
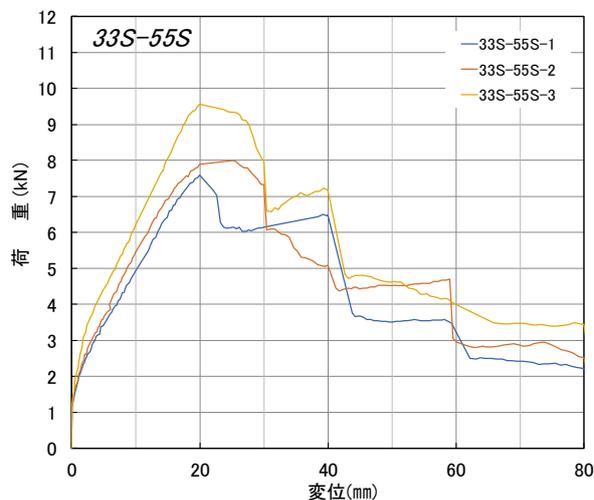
荷重変位曲線を図 6.4.5-1 に、包絡線を図 6.4.5-2 に、完全弾塑性モデルによる評価結果（1 試験体あたり）を表 6.4.5-1 に、破壊性状を写真 6.4.5-1～写真 6.4.5-8 に示す。ビスが曲げ降伏し、ビスの引き抜け、木材の割れが確認された。

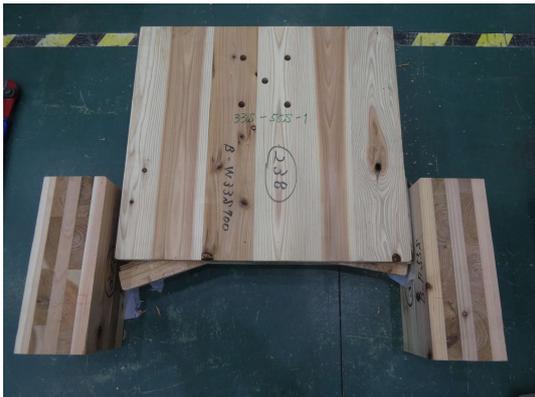
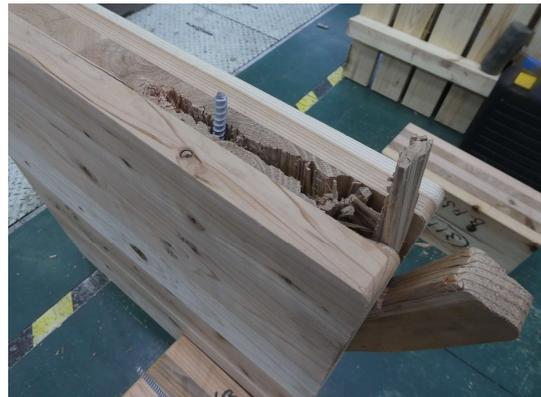
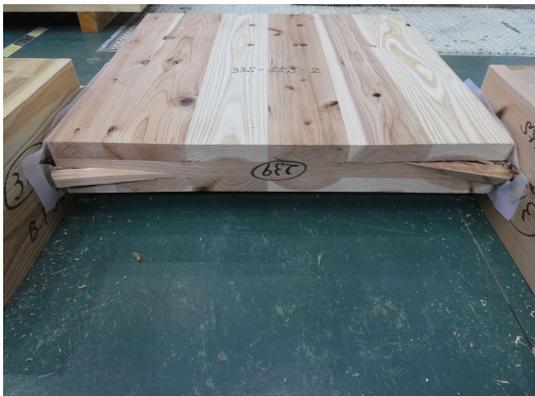
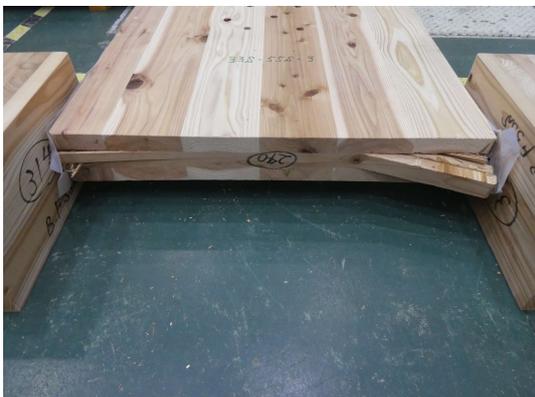
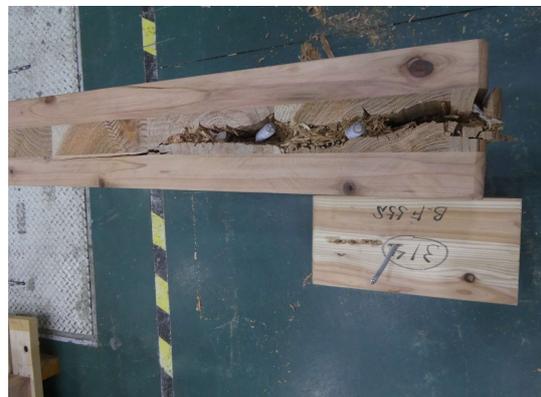
写真 6.4.5-3 NO.5 33S-55S-1
ビスの引き抜け、木材の割れ

写真 6.4.5-4 NO.5 33S-55S-1
ビスの引き抜け、木材の割れ

写真 6.4.5-5 NO.5 33S-55S-2 試験後
ビスの引き抜け、木材の割れ

写真 6.4.5-7 NO.5 33S-55S-3 試験後
ビスの引き抜け、木材の割れ

写真 6.4.5-8 NO.5 33S-55S-3
ビスの引き抜け、木材の割れ

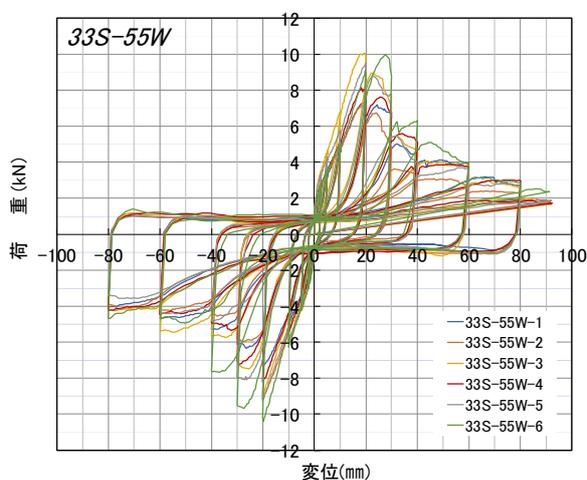
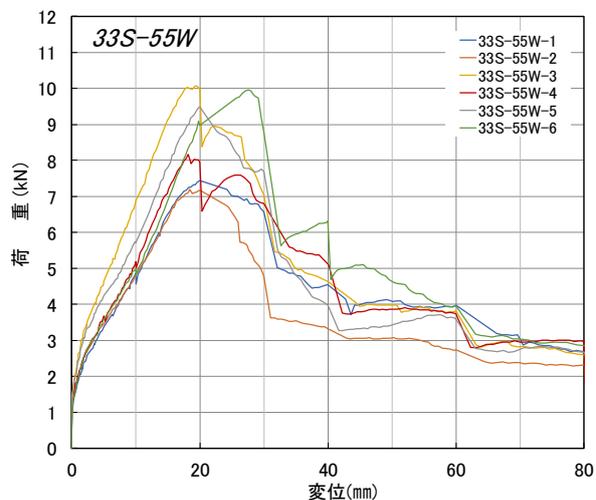
荷重変位曲線を図 6.4.6-1 に、包絡線を図 6.4.6-2 に、完全弾塑性モデルによる評価結果（1 試験体あたり）を表 6.4.6-1 に、破壊性状を写真 6.4.6-1～写真 6.4.6-8 に示す。ビスが曲げ降伏し、ビスの折損、木材の支圧が確認された。

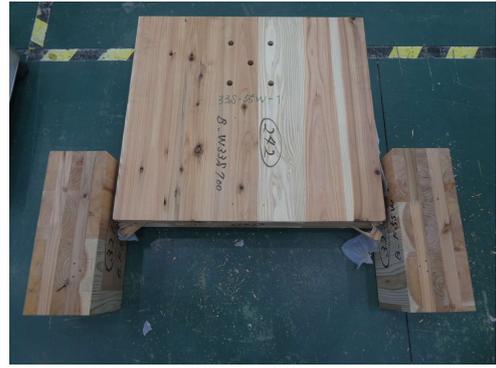
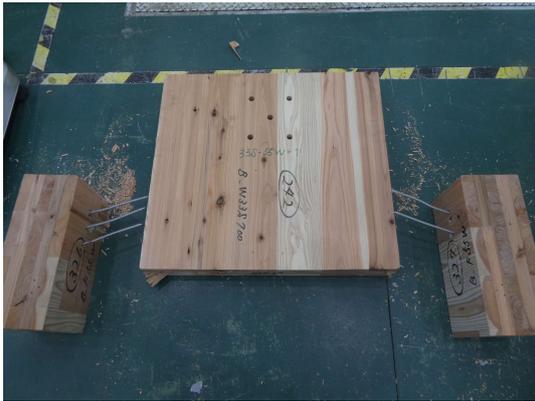
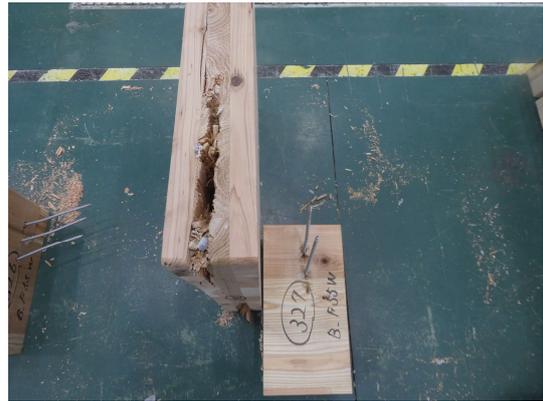
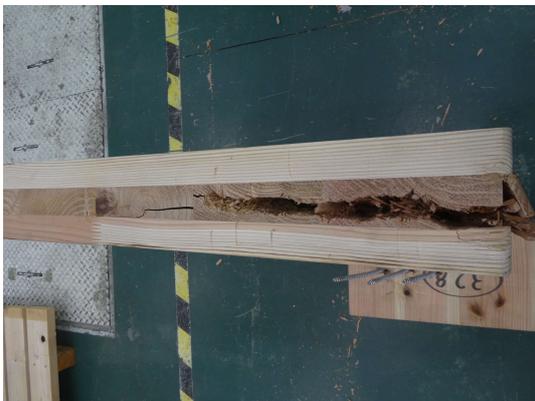
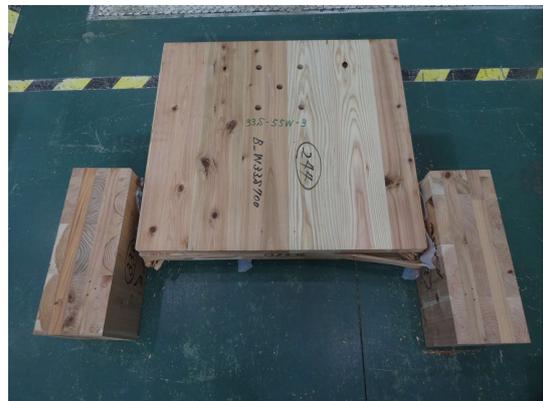
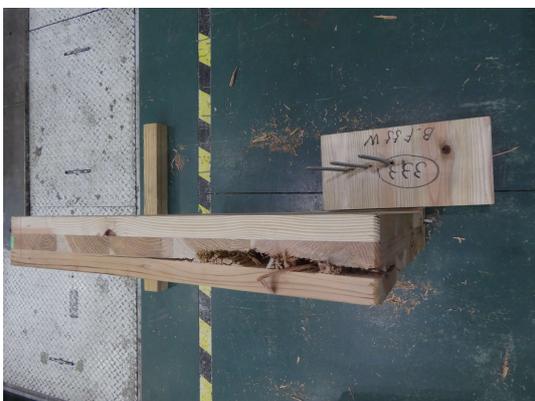
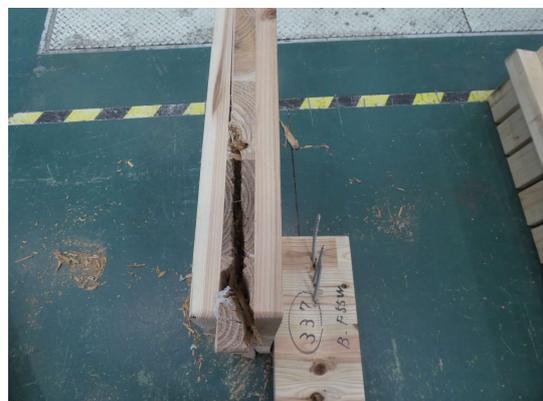
写真 6.4.6-2 NO.6 33S-55W-1 試験後
ビスの引き抜け、木材の割れ

写真 6.4.6-3 NO.6 33S-55W-1
ビスの引き抜け、木材の割れ

写真 6.4.6-4 NO.6 33S-55W-1
ビスの引き抜け、木材の割れ

写真 6.4.6-5 NO.6 33S-55W-2
ビスの引き抜け、木材の割れ

写真 6.4.6-6 NO.6 33S-55W-3
ビスの引き抜け、木材の割れ

写真 6.4.6-7 NO.6 33S-55W-4
ビスの引き抜け、木材の割れ

写真 6.4.6-8 NO.6 33S-55W-6
ビスの引き抜け、木材の割れ

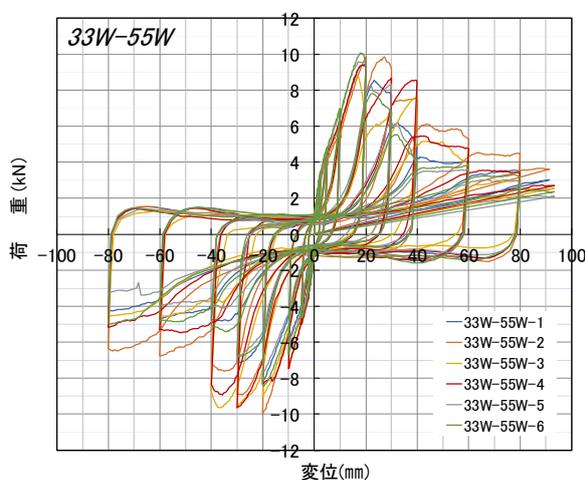
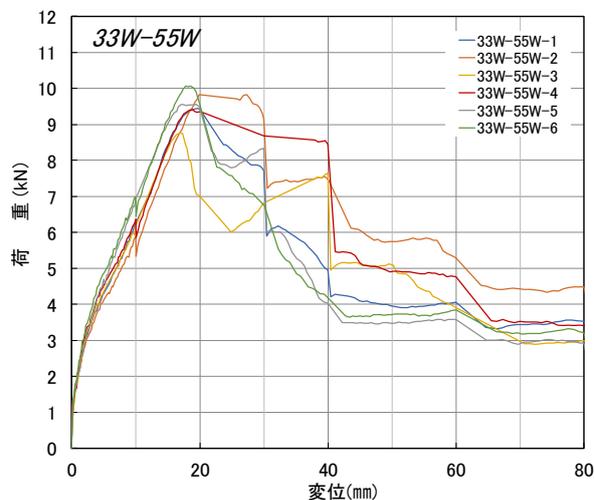
荷重変位曲線を図 6.4.7-1 に、包絡線を図 6.4.7-2 に、完全弾塑性モデルによる評価結果（1 試験体あたり）を表 6.4.7-1 に、破壊性状を写真 6.4.7-1～写真 6.4.7-8 に示す。ビスが曲げ降伏し、ビスの折損、木材の支圧が確認された。

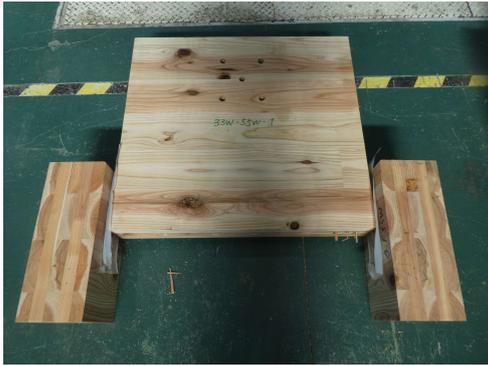
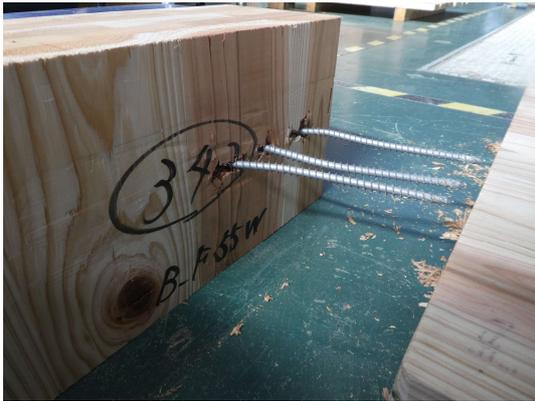
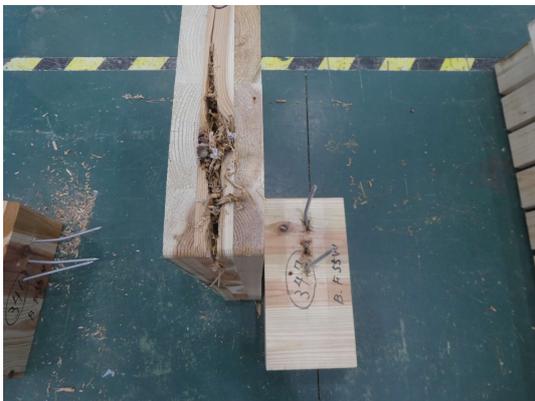
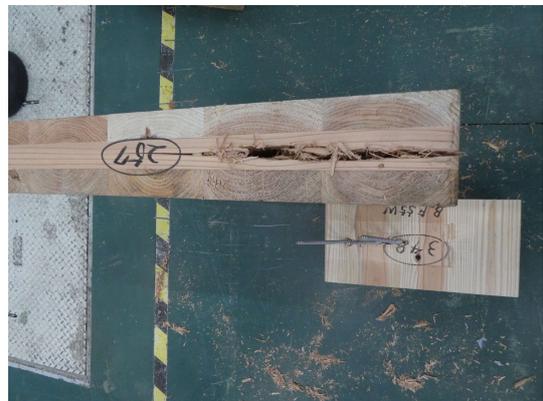
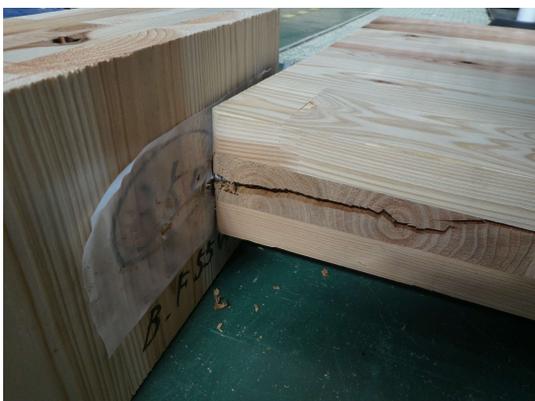
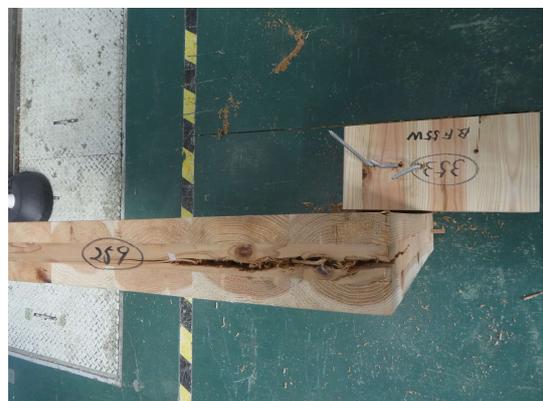
写真 6.4.7-1 NO.7 33W-55W-1 試験後
ビスの引き抜け、木材の割れ

写真 6.4.7-3 NO.7 33W-55W-1
ビスの引き抜け、木材の割れ

写真 6.4.7-5 NO.7 33W-55W-3
ビスの引き抜け、木材の割れ

写真 6.4.7-6 NO.7 33W-55W-4
ビスの引き抜け、木材の割れ

写真 6.4.7-7 NO.7 33W-55W-5
ビスの引き抜け、木材の割れ

写真 6.4.7-8 NO.7 33W-55W-6
ビスの引き抜け、木材の割れ

- ・床 3 層 3 プライ仕様 (①～④) より、床 5 層 5 プライ仕様(⑤～⑧)の方が終局耐力及び降伏耐力が高くなる結果となった。荷重変位曲線の形状 (図 6.5-5, 図 6.5-6) から分かるとおり床 5 層 7 プライ仕様はロープ効果による荷重上昇が見受けられる。したがって、床 CLT の厚さというよりも、ビスの長さに依存するものと考えられる。
- ・壁 CLT の強軸・弱軸を比較すると弱軸試験体の方が終局耐力、降伏耐力及び初期剛性が高い傾向が見られる。強軸試験体はビスが打ち込まれる部分が木口打ちであるためと思われる。
- ・破壊性状が脆性的に見えるが、90 mm 近くまで変形させた結果であるため、荷重変位曲線からわかるとおり脆性的ではない (塑性率は 3～5 程度)。とはいえ、いくつかの試験体では最大耐力時に割れが発生したことから、縁距離と試験体幅を調整すれば強度性能のばらつきが少なくなると思われる。
- ・L 型金物のビス 1 本あたり Pa が 3kN なので、径 9 mm のビスで同程度の性能であれば実用化する意味が薄い。

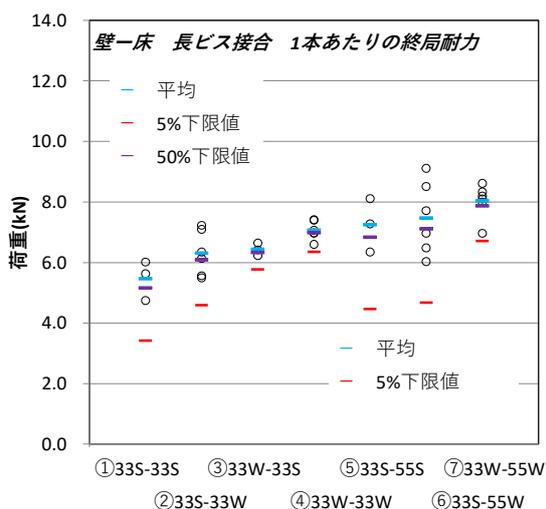
図 6.5-1 終局耐力の比較

ビス 1 本あたりの特性値を比較したものを図 6.5-1～図 6.5-4 に示す。
